Selo **CAU/DF**
Arquitetura de Brasília

Anuário da edição 2020

Segunda Edição

Maio 2024

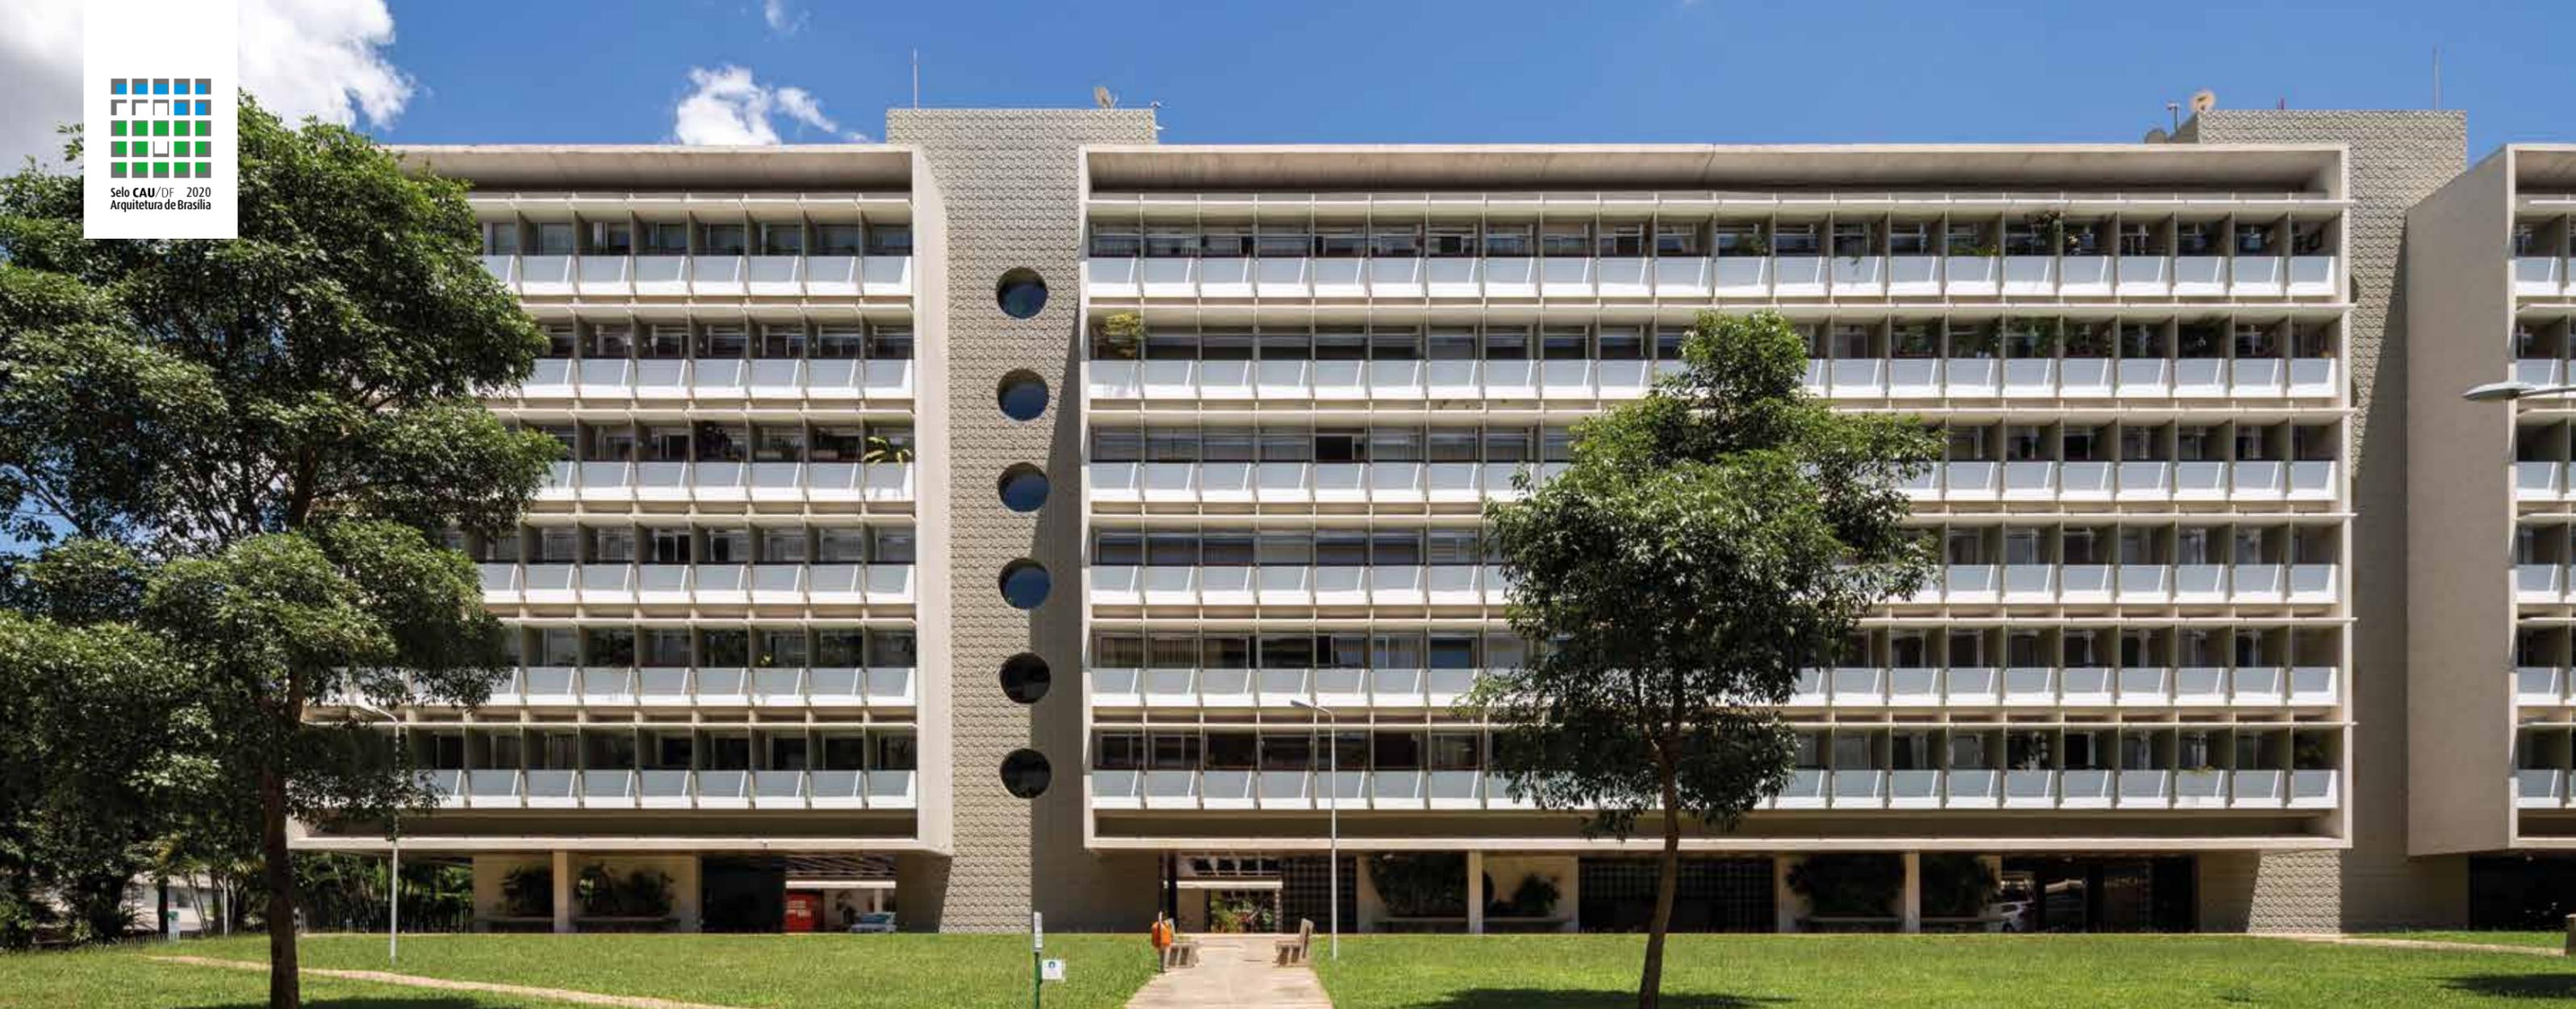
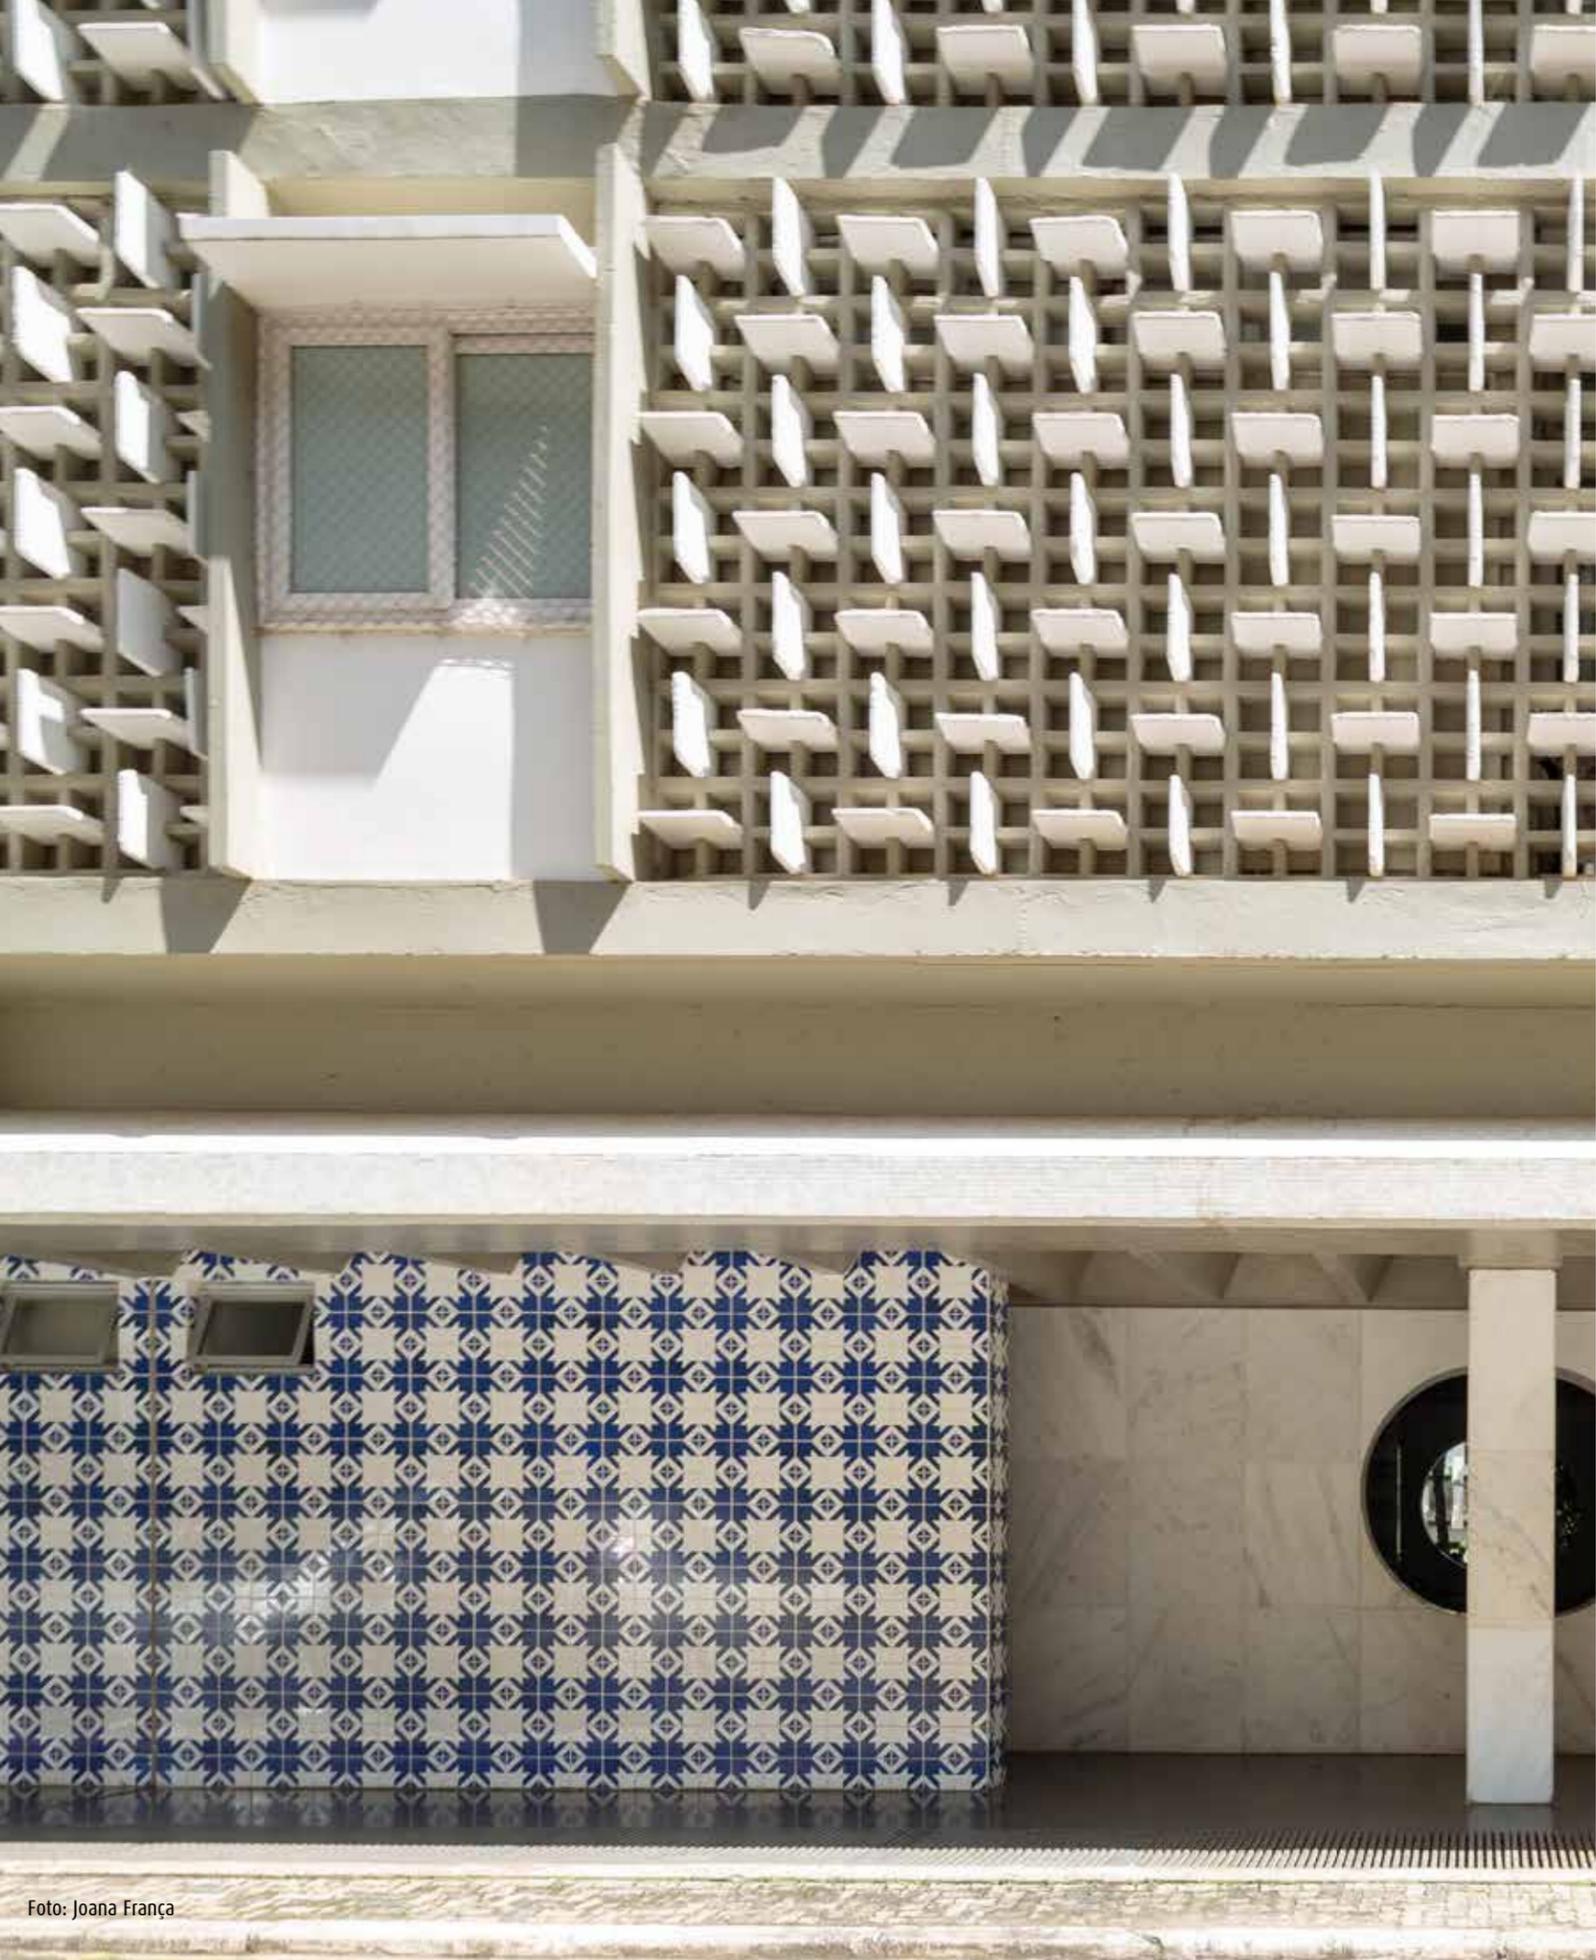
1º SELO: SQS 210 BLOCO C

Revestimento	●●●●●
Esquadrias e vidros	●●●●●
Varandas	
Cobogós	●●●●●
Brises/Venezianas	●●●●●
Ar condicionado	●●●●○
Toldos	
Grades	
Fechamentos de Varandas	
Películas	●●●●●
Cabeamento	●●●○●

- A qualidade do paisagismo e dos jardins que circundam o edifício;
- A ótima acessibilidade do edifício.

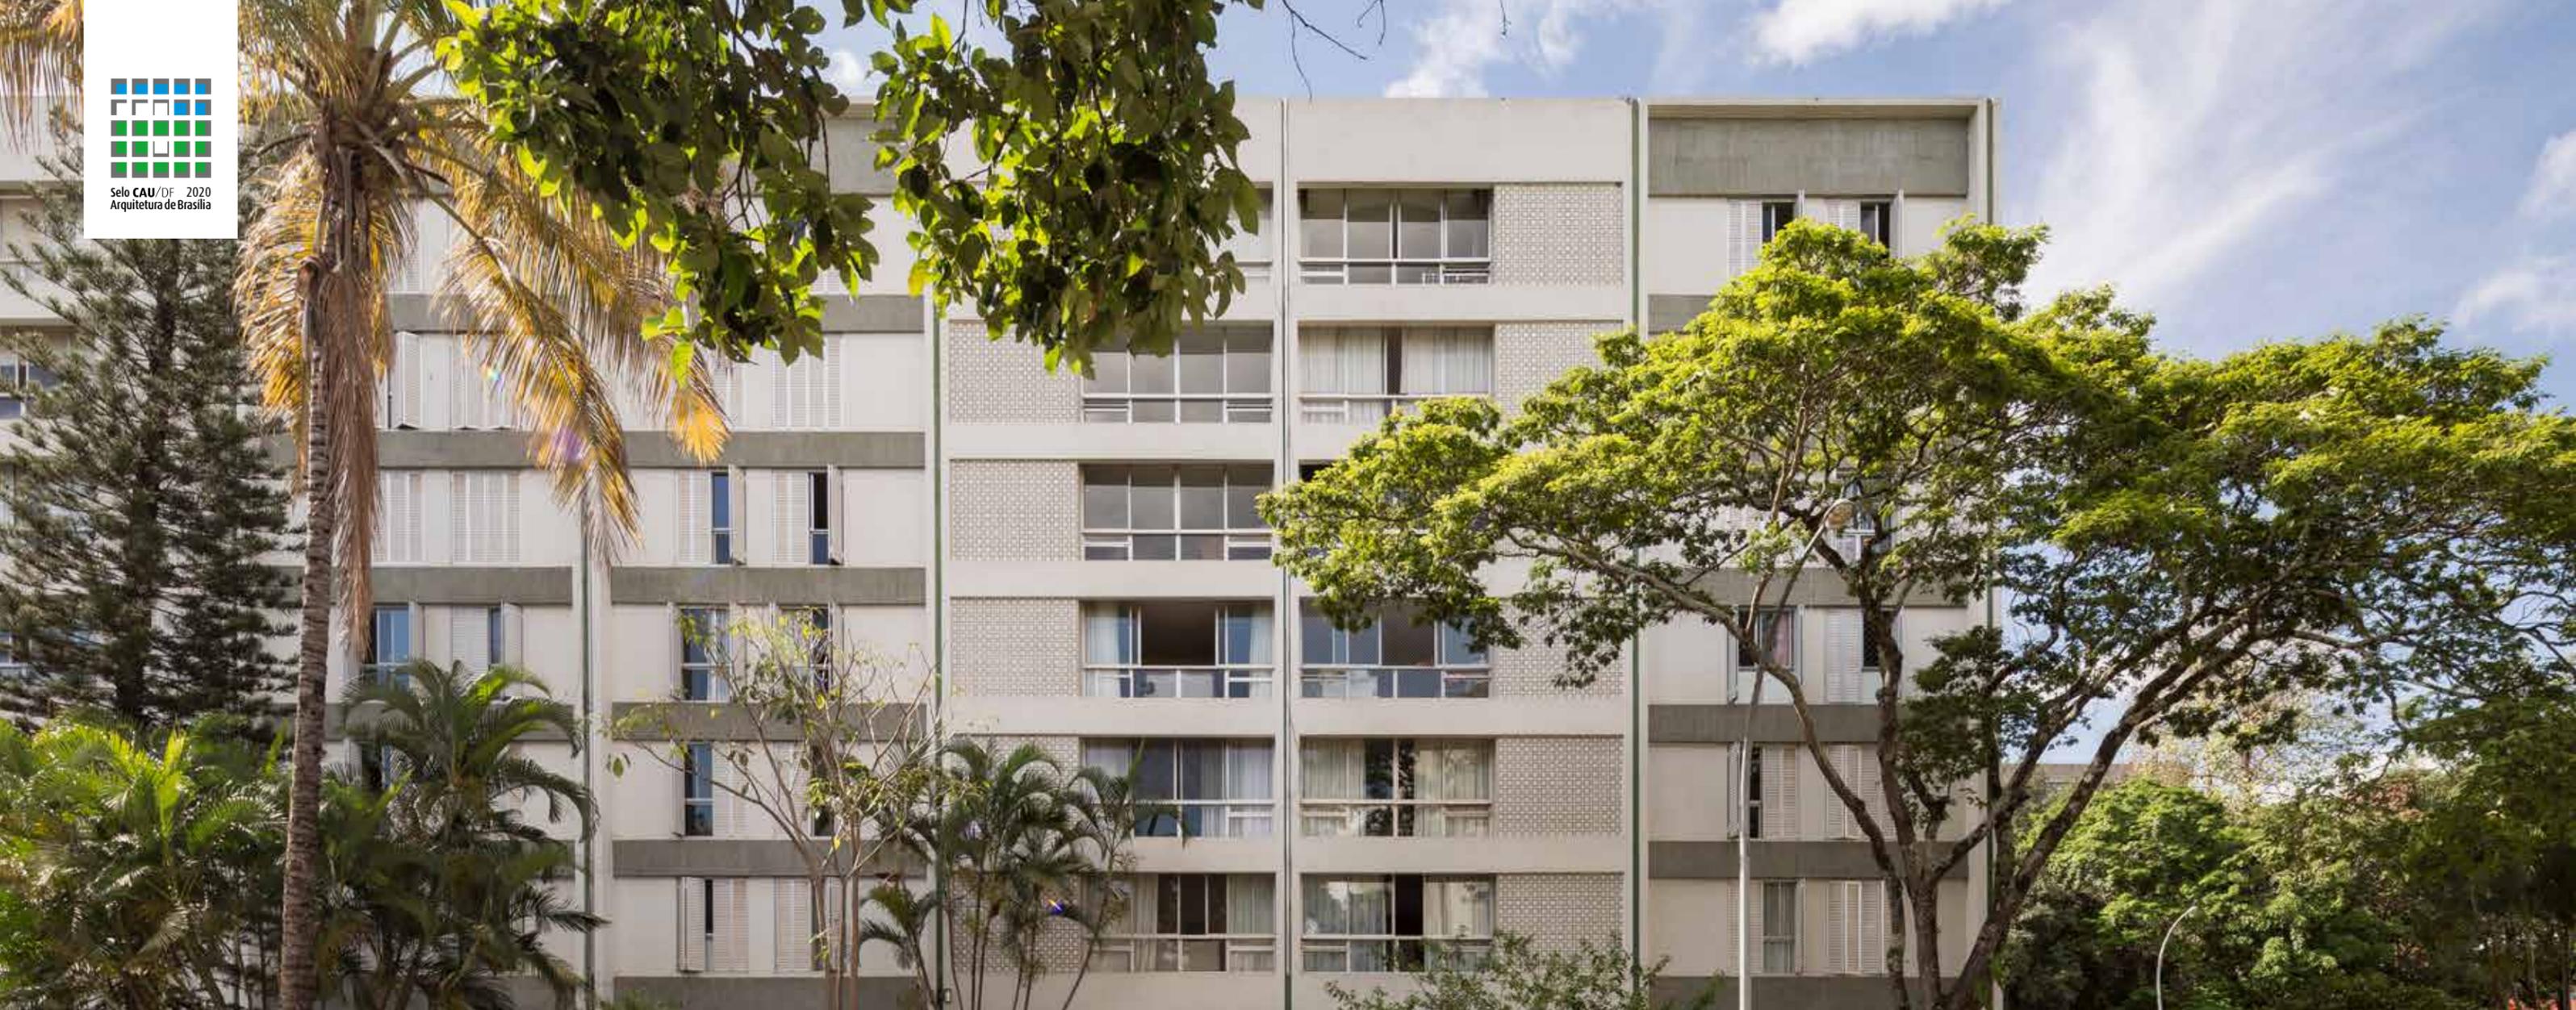
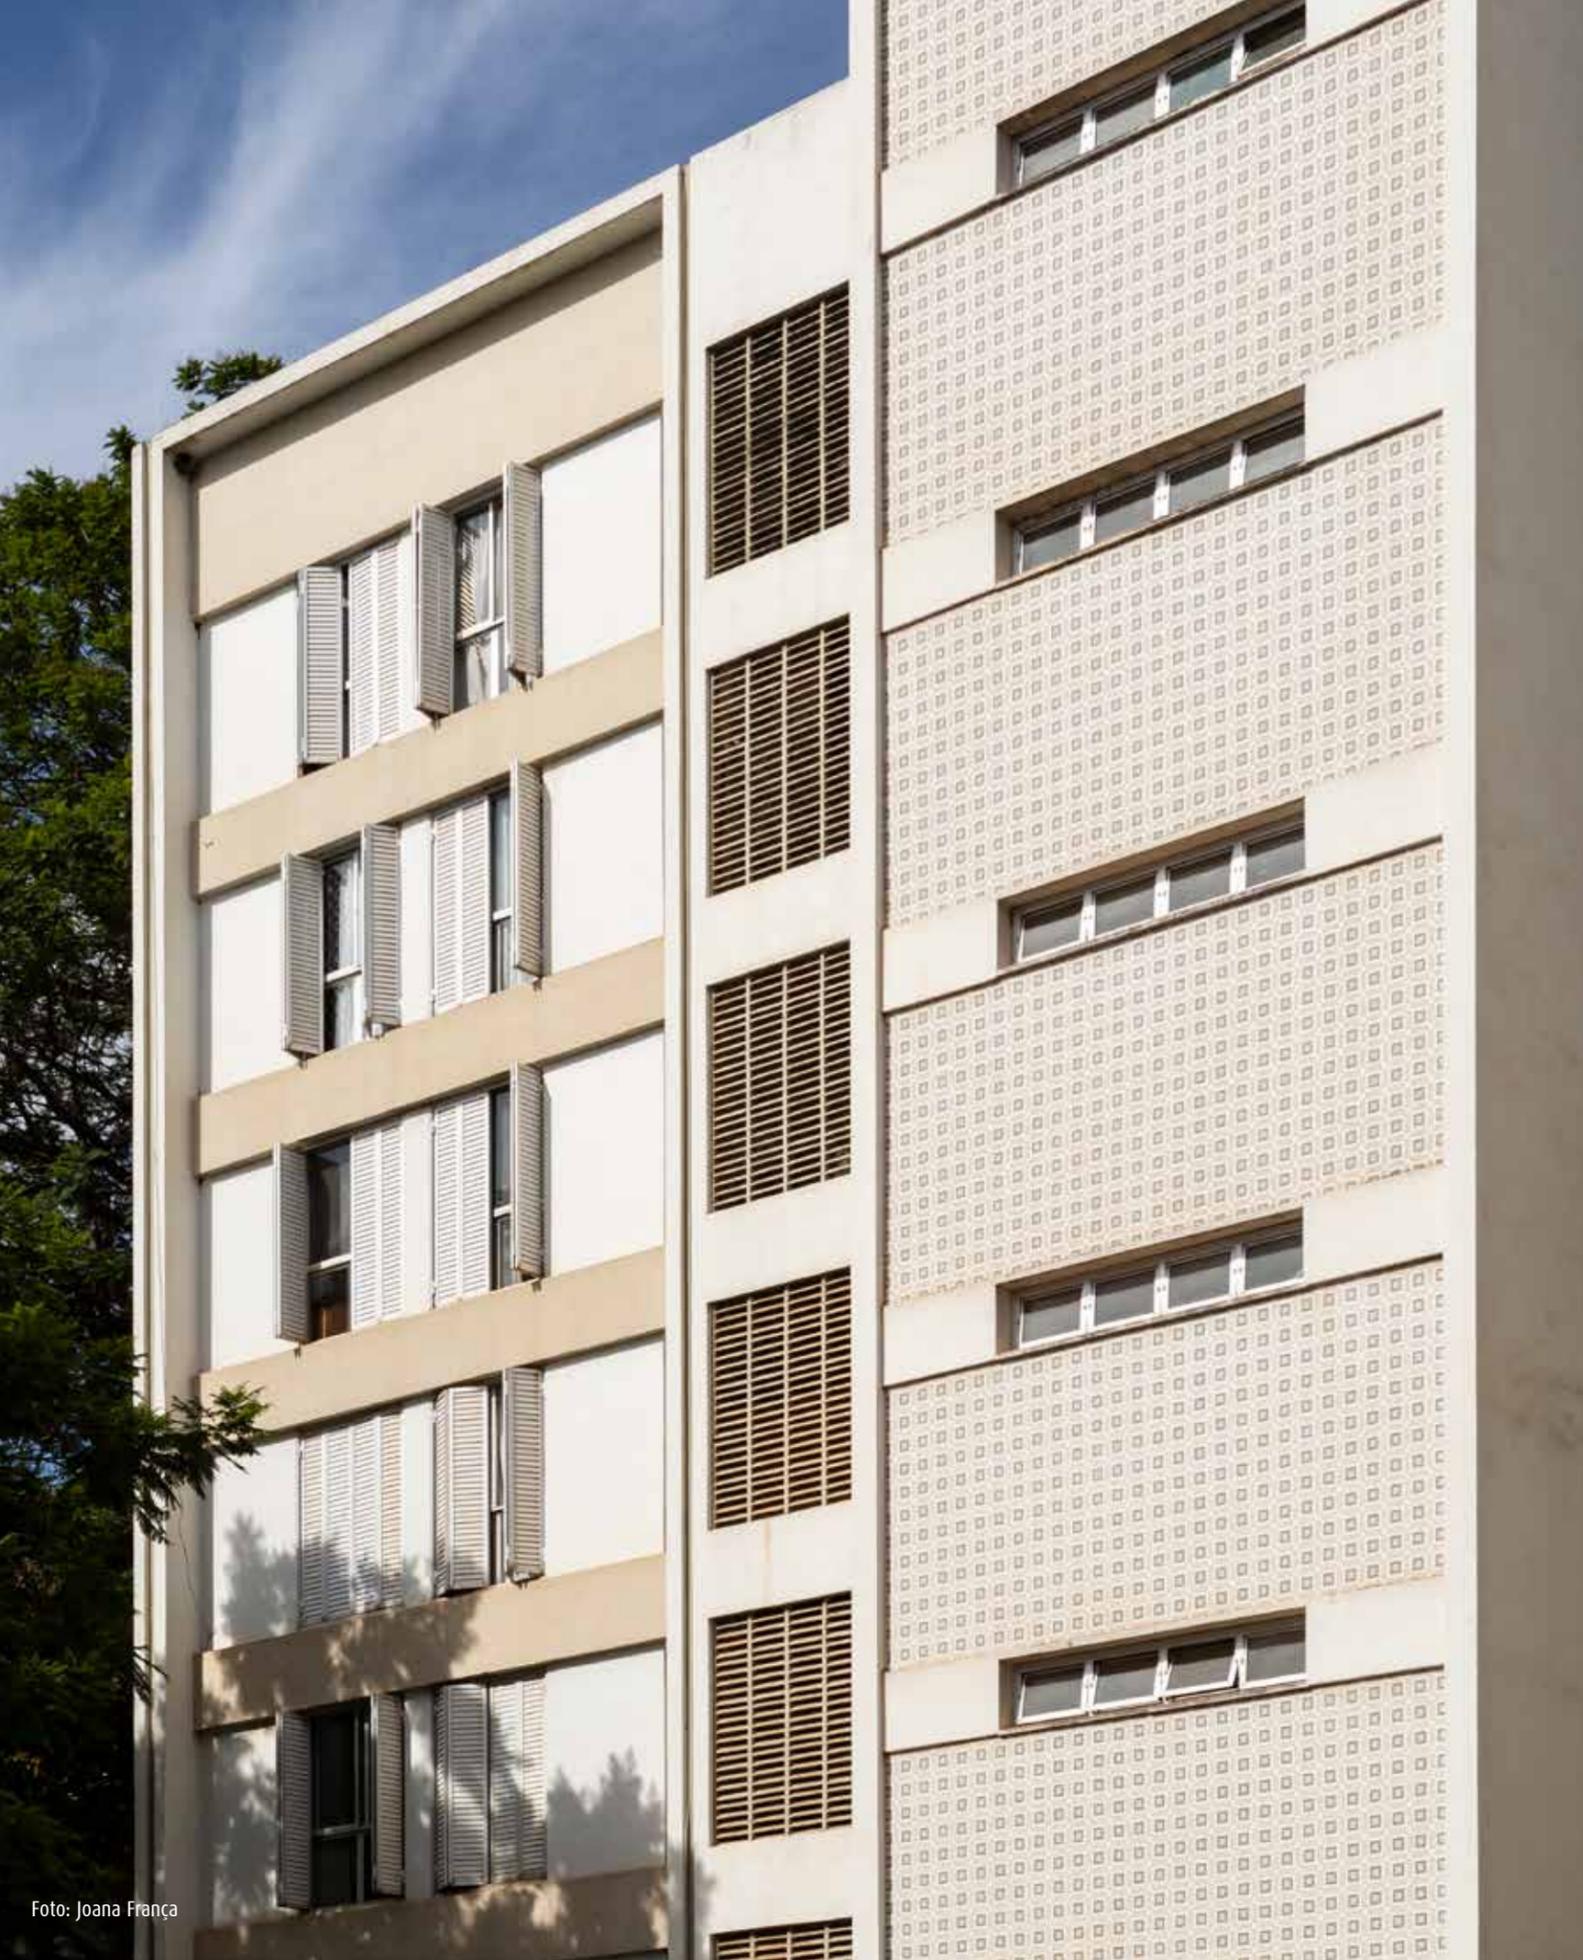
2º SELO: SQS 309 BLOCO E

Obs.: Edifício sem obra de reforma, apenas manutenção predial

Revestimento	●●●●●
Esquadrias e vidros	●●●●●
Varandas	
Cobogós	●●●●●
Brisas/Venezianas	●●●●●
Ar condicionado	●●●●○
Toldos	
Grades	
Fechamentos de Varandas	
Películas	●●●●●
Cabeamento	●●●●○

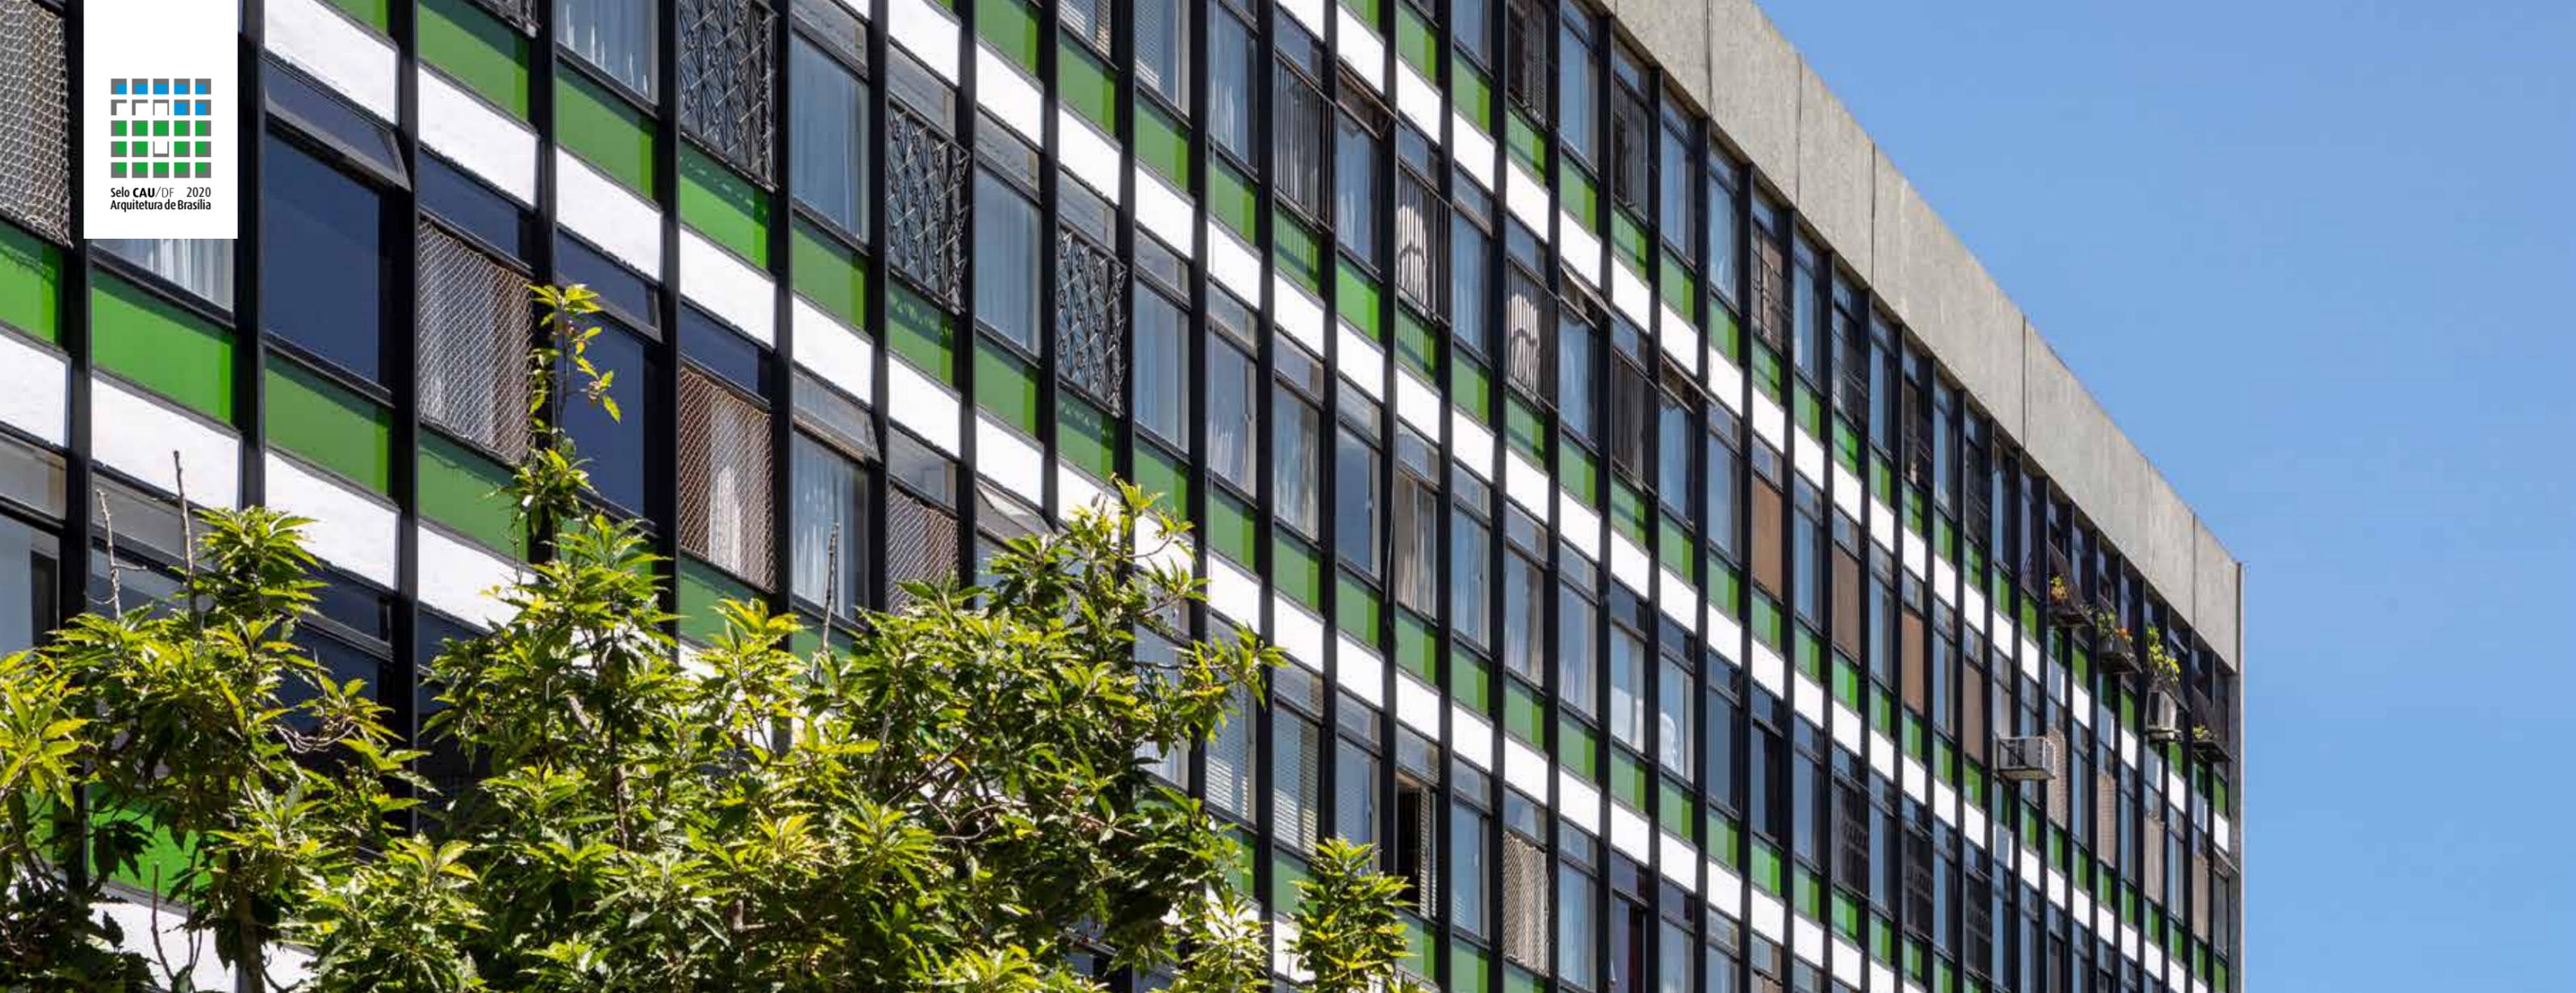
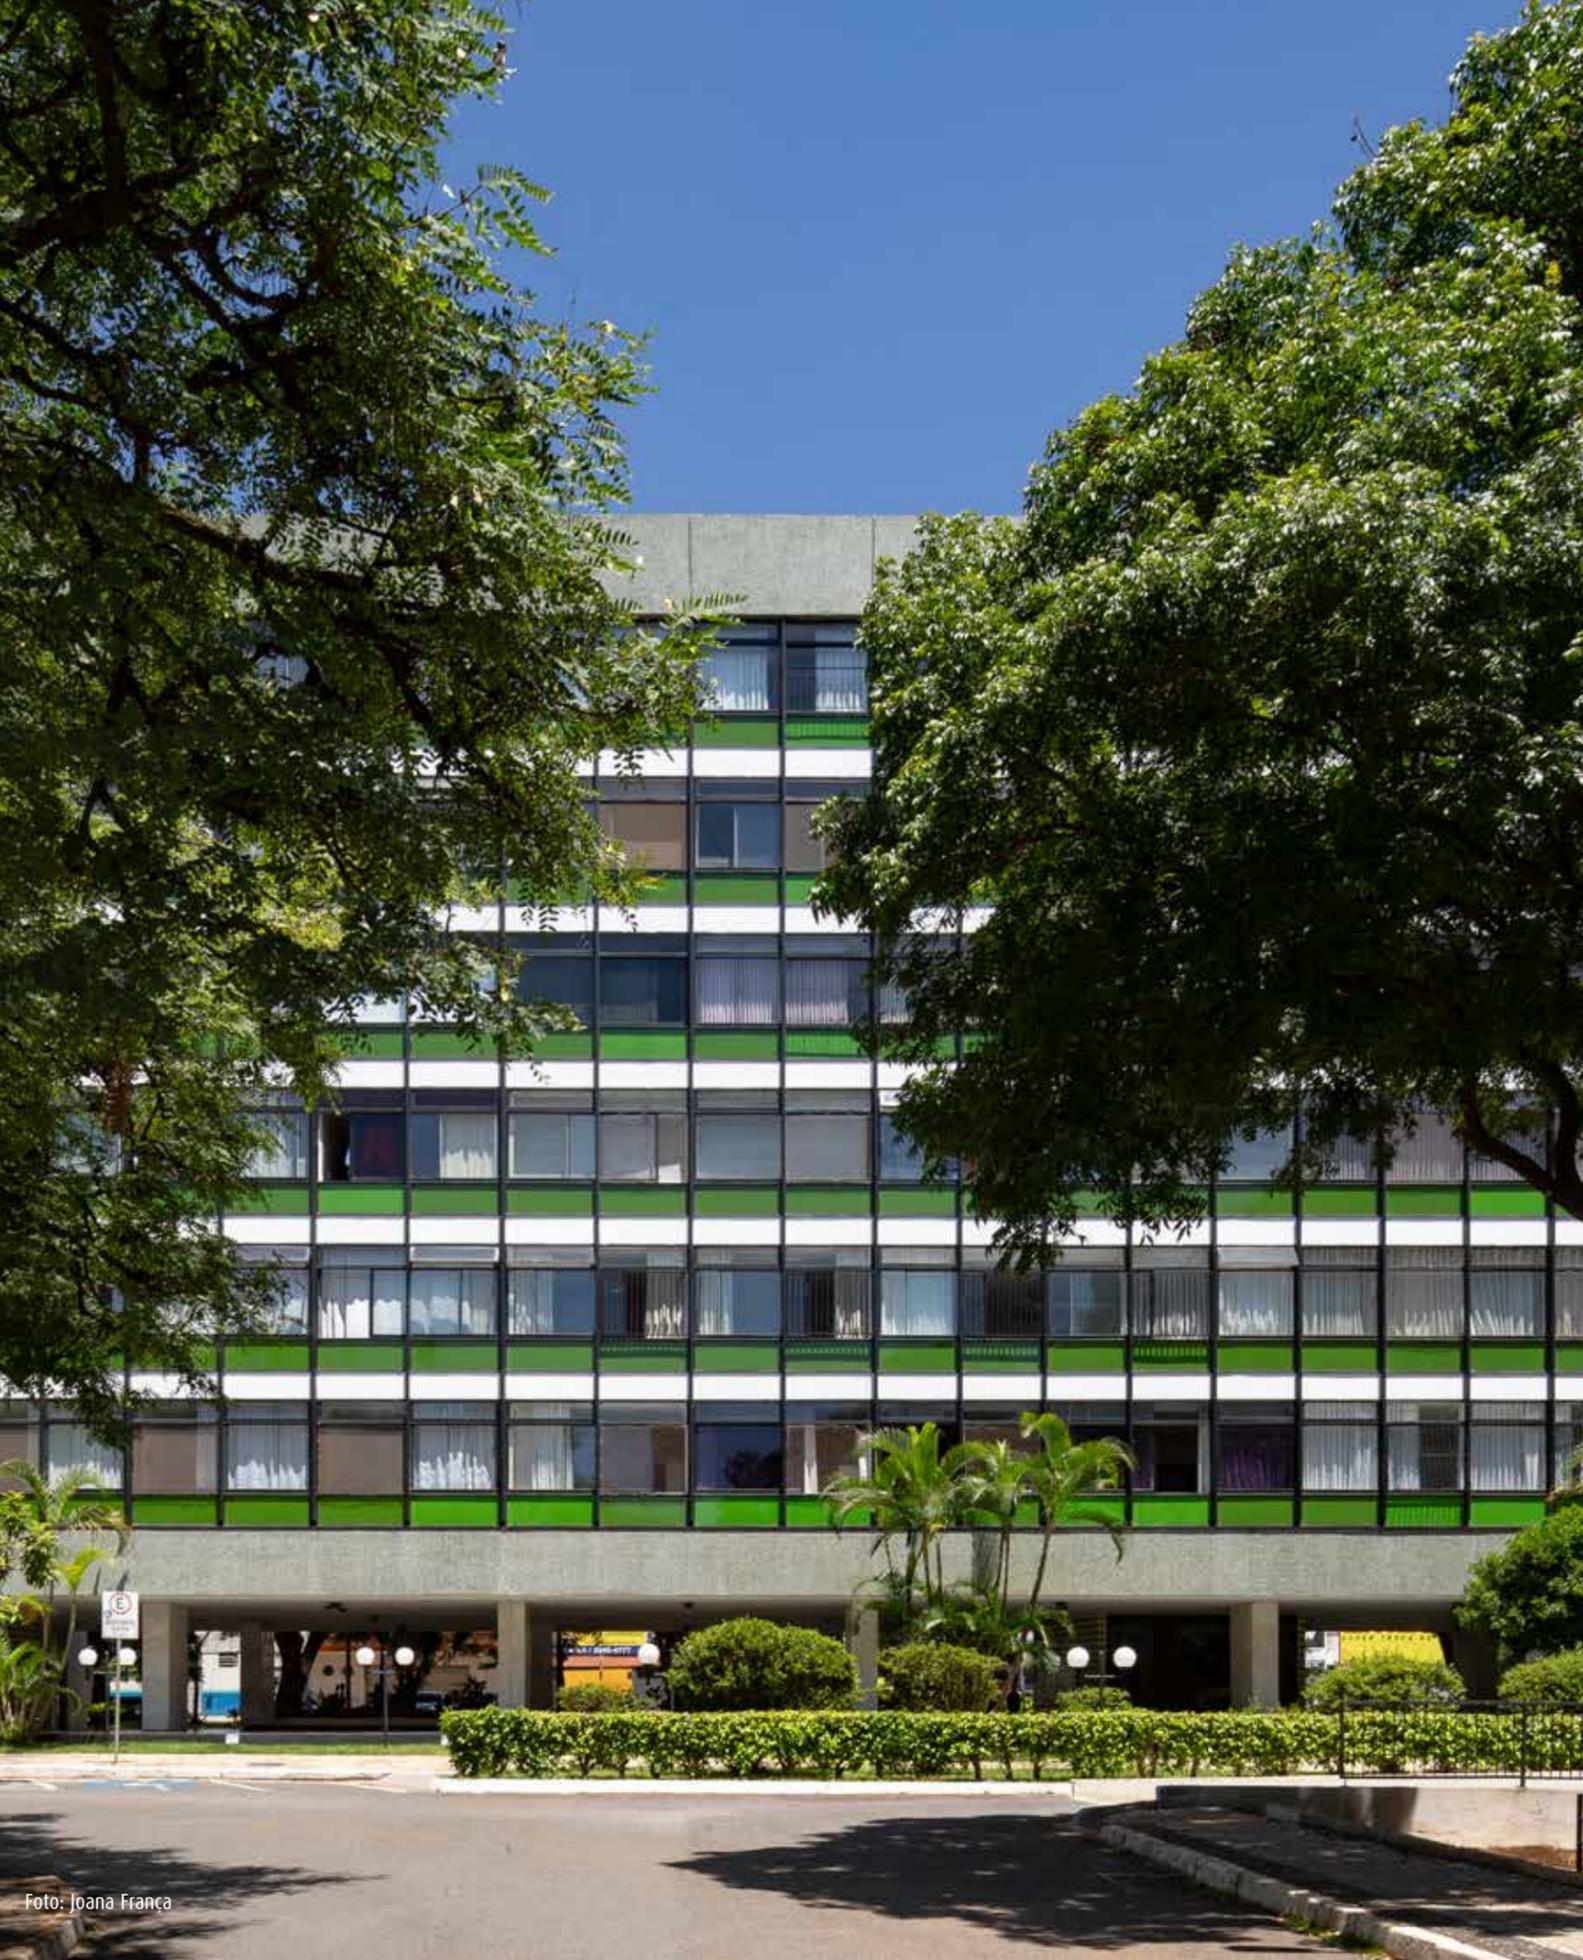
3º SELO: SQS 314 BLOCO K

Obs. Edifício sem obra de reforma, apenas manutenção predial

Revestimento	●●●●●
Esquadrias e vidros	●●●●●
Varandas	
Cobogós	●●●●●
Brises/Venezianas	
Ar condicionado	●●●●○
Toldos	
Grades	●●●●◐
Fechamentos de Varandas	
Películas	●●●●◐
Cabeamento
