Selo **CAU/DF**
Arquitetura de Brasília

Anuário da edição 2020

Segunda Edição

Maio 2024

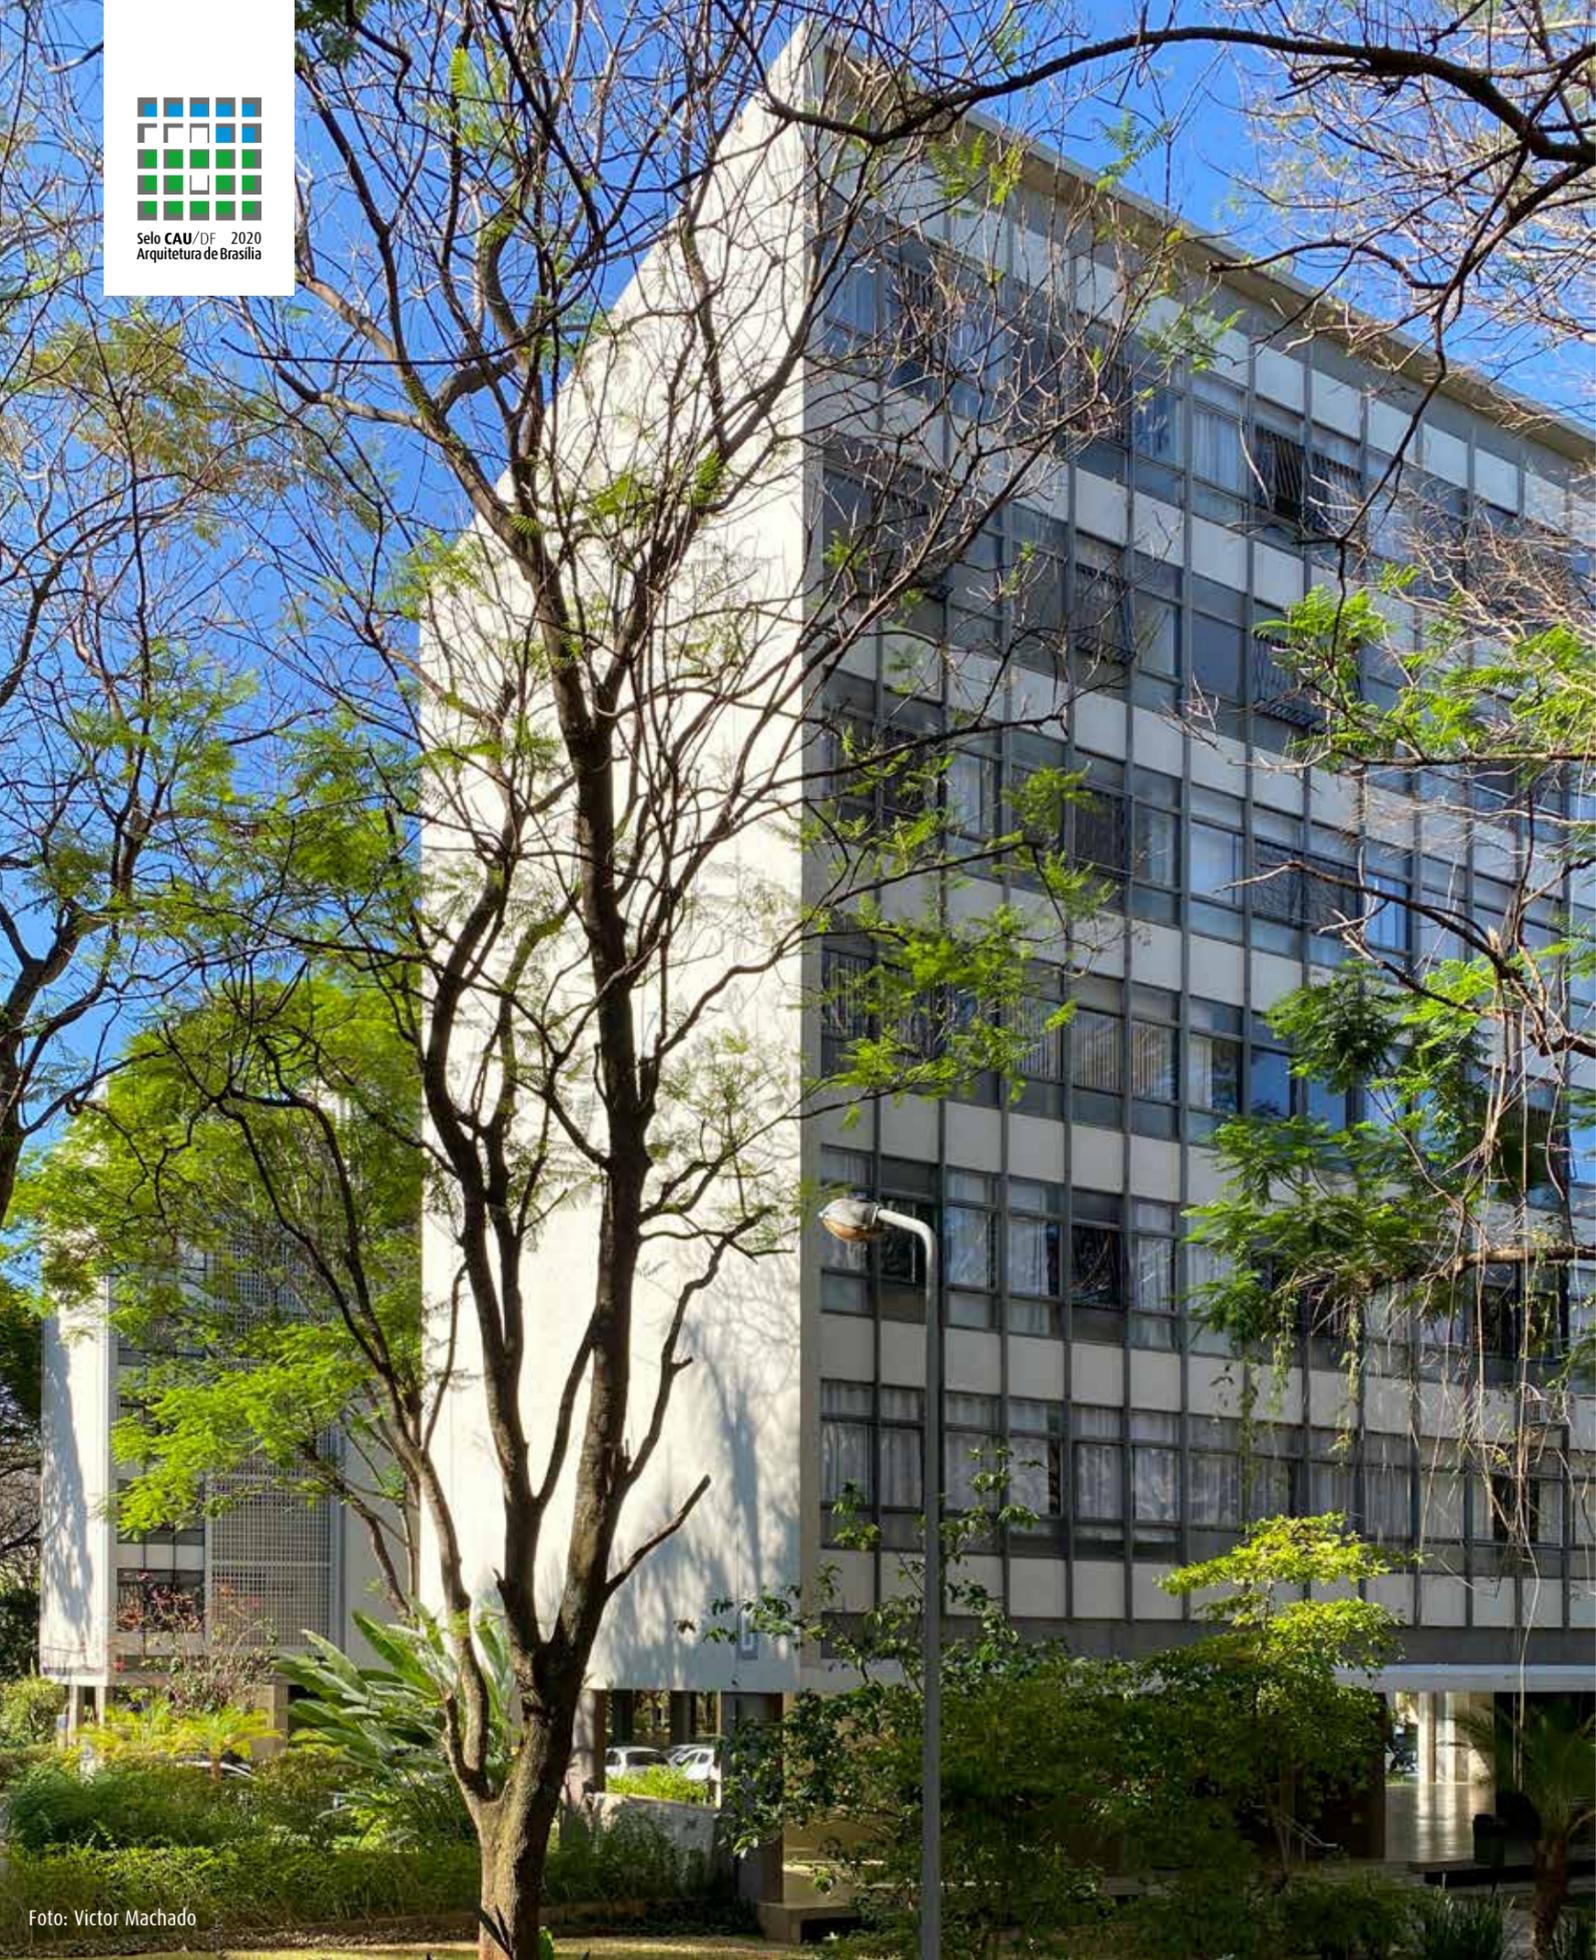
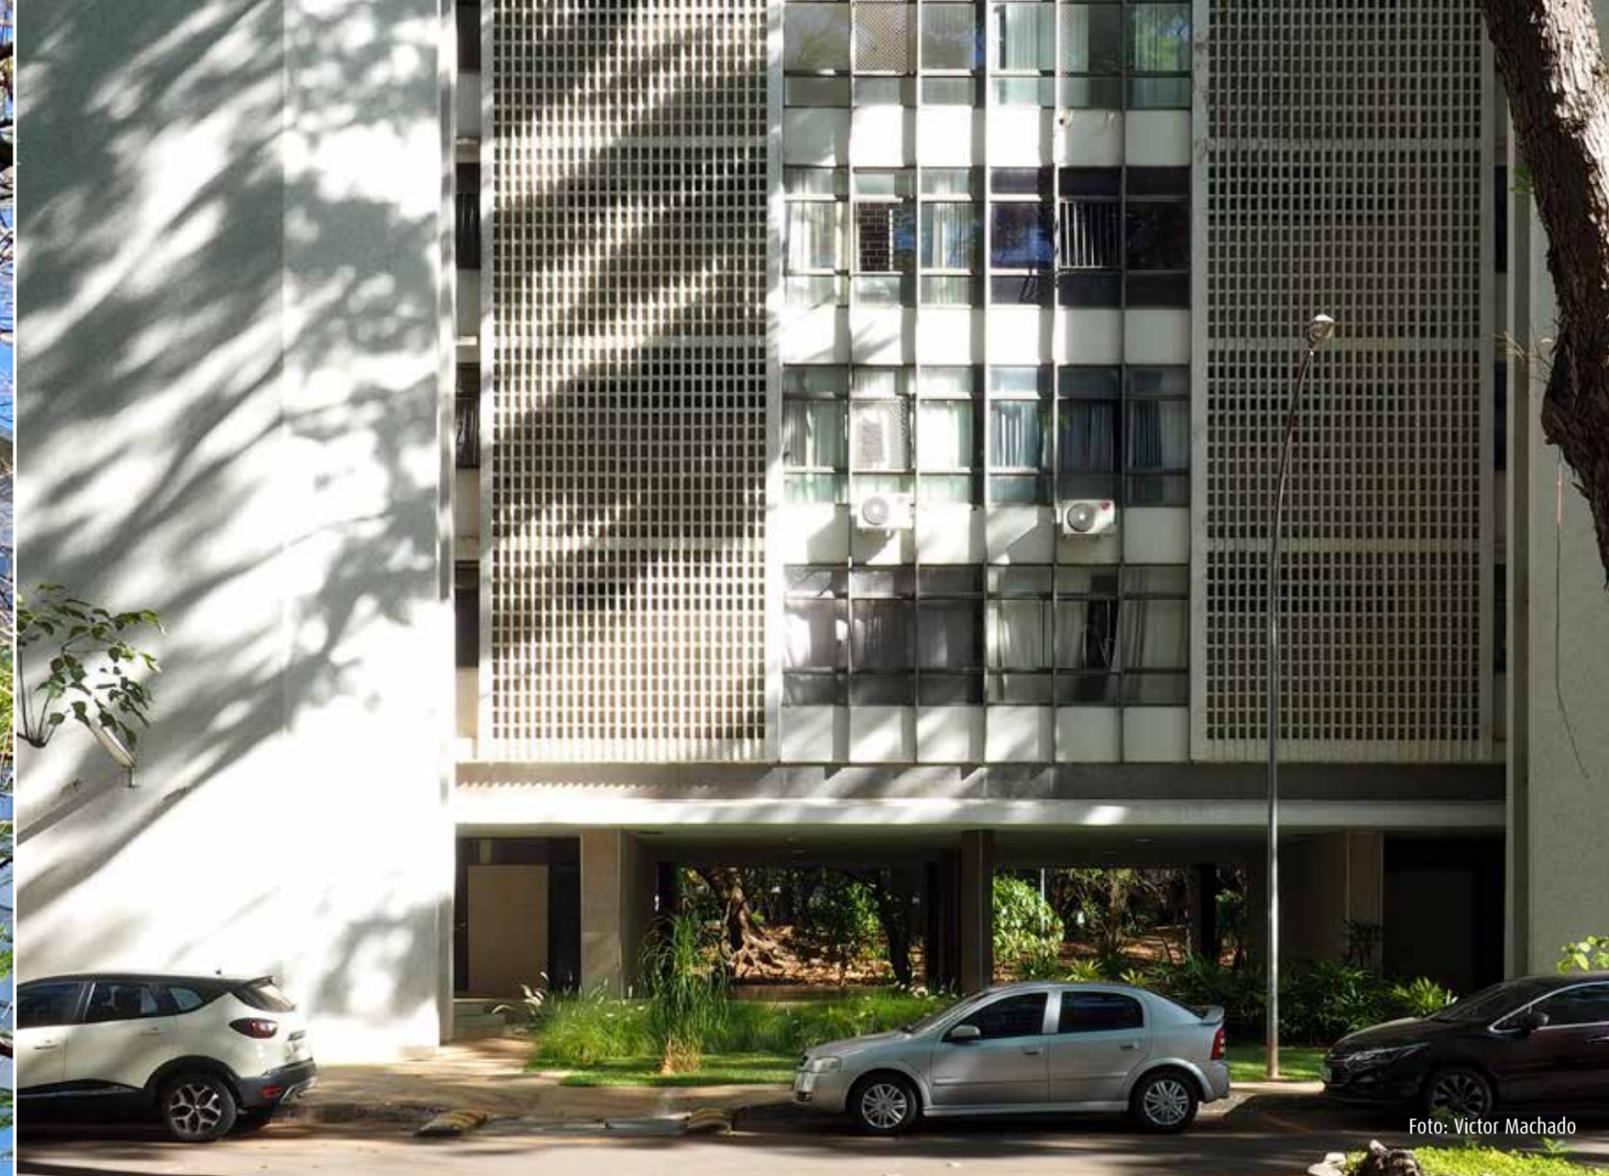
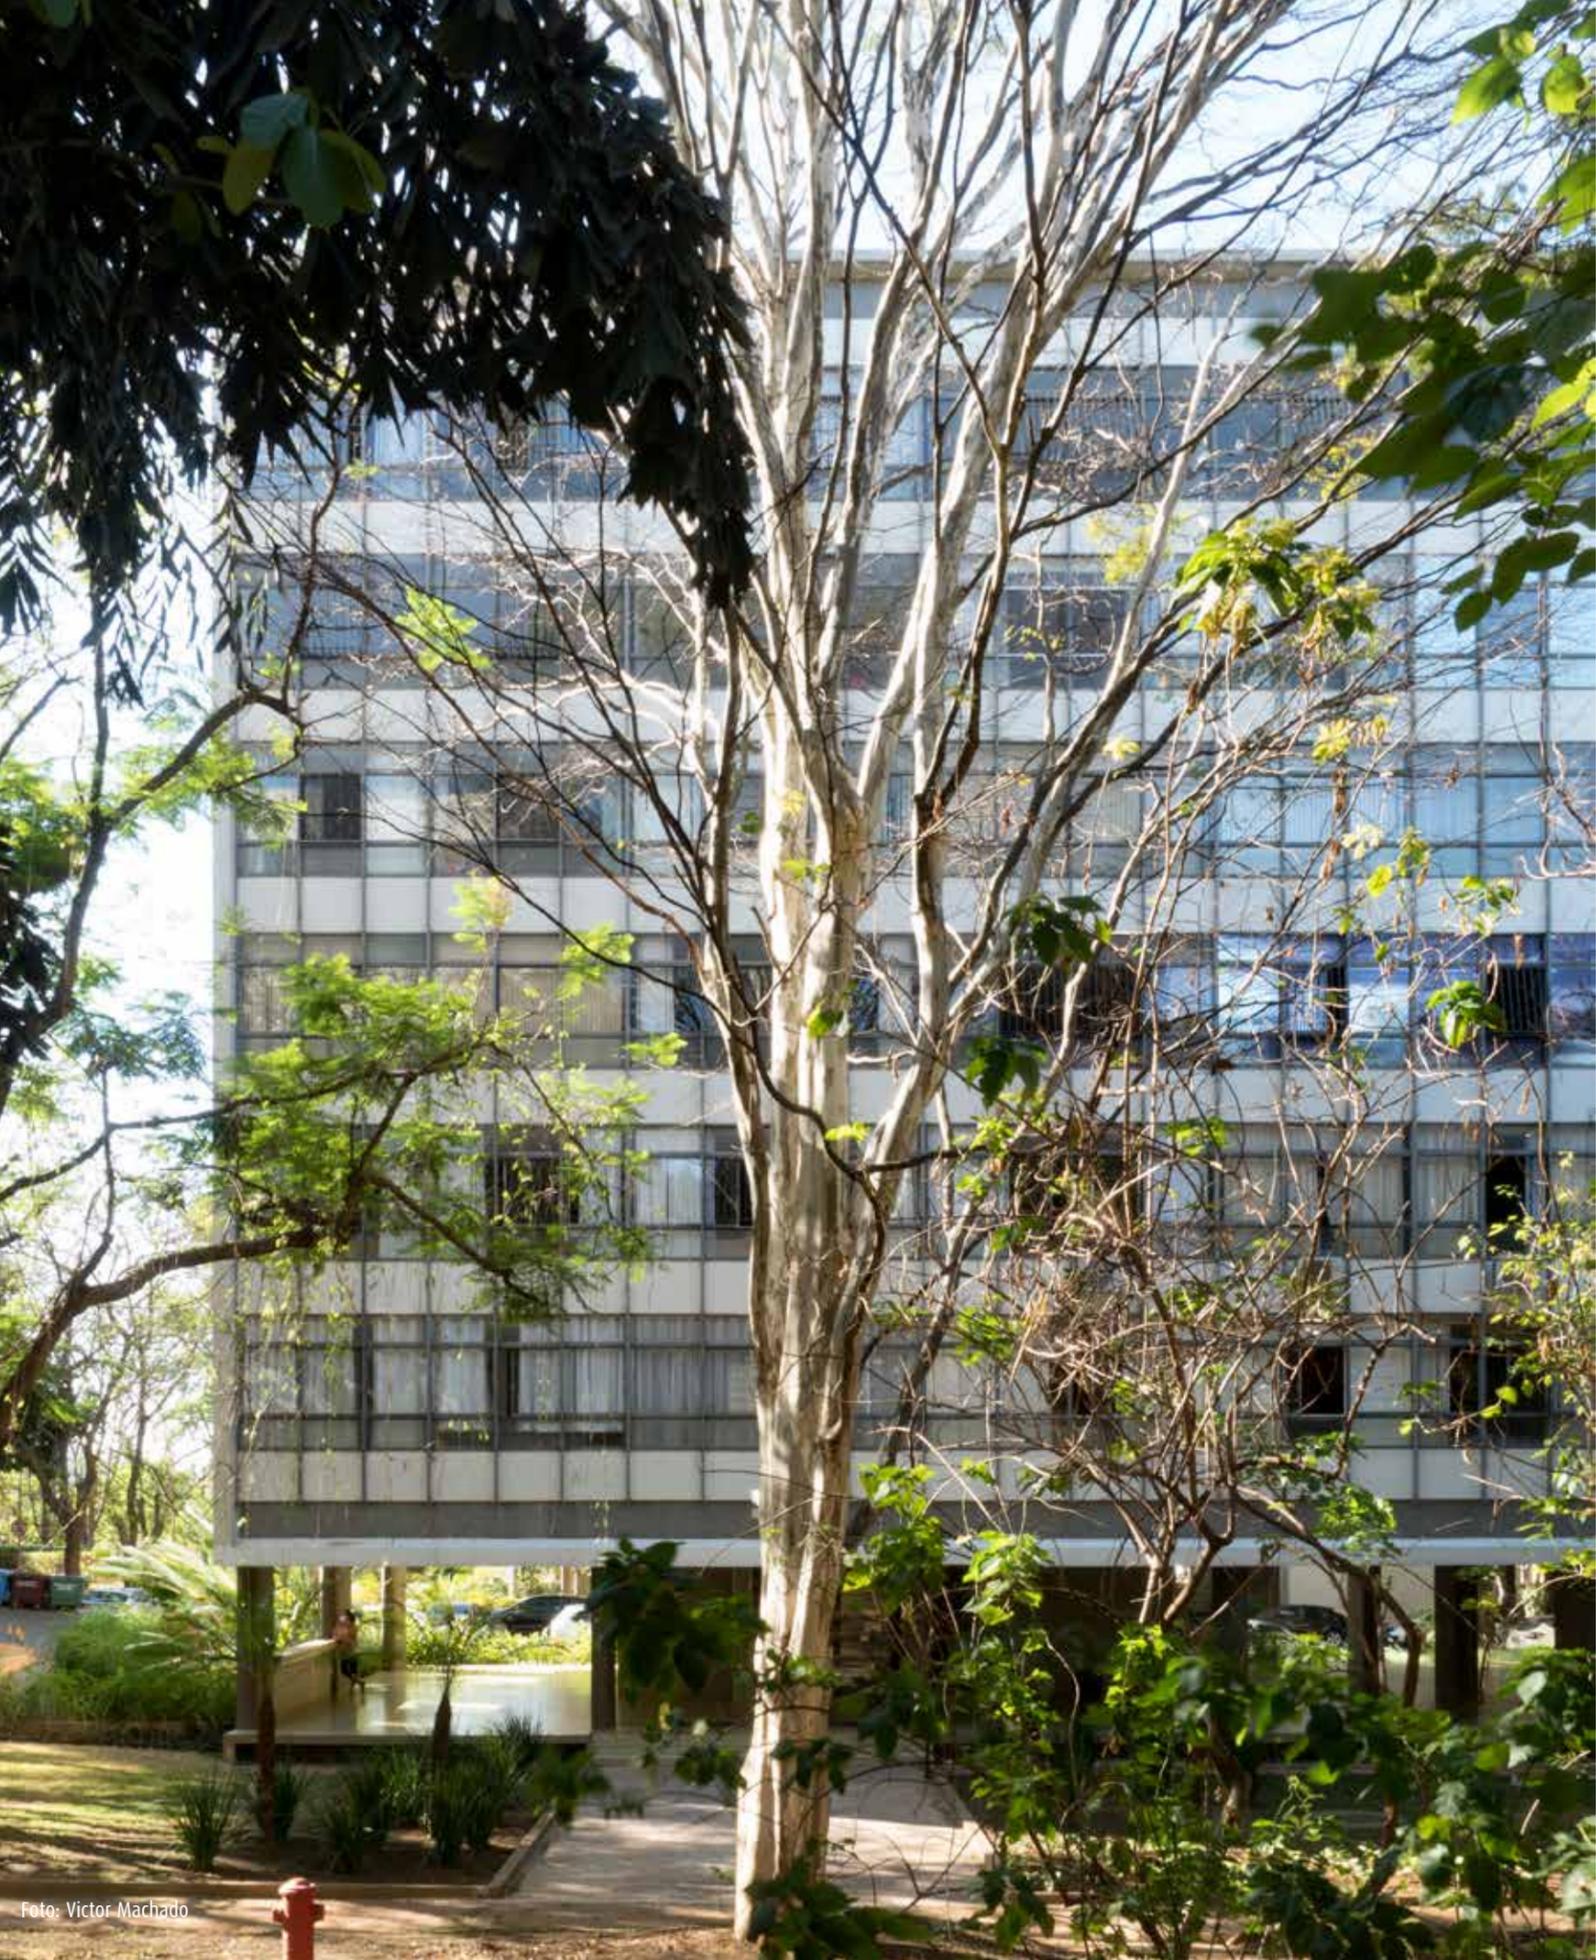
4º SELO: SQN 108 BLOCO D

Obs.: Edifício sem obra de reforma, apenas manutenção predial

Revestimento	●●●●○
Esquadrias e vidros	●●●●○
Varandas	
Cobogós	●●●●●
Brisas/Venezianas	
Ar condicionado	●●●○○
Toldos	
Grades	●●●●●
Fechamentos de Varandas	
Películas	●●●●○
Cabeamento	●●●●●

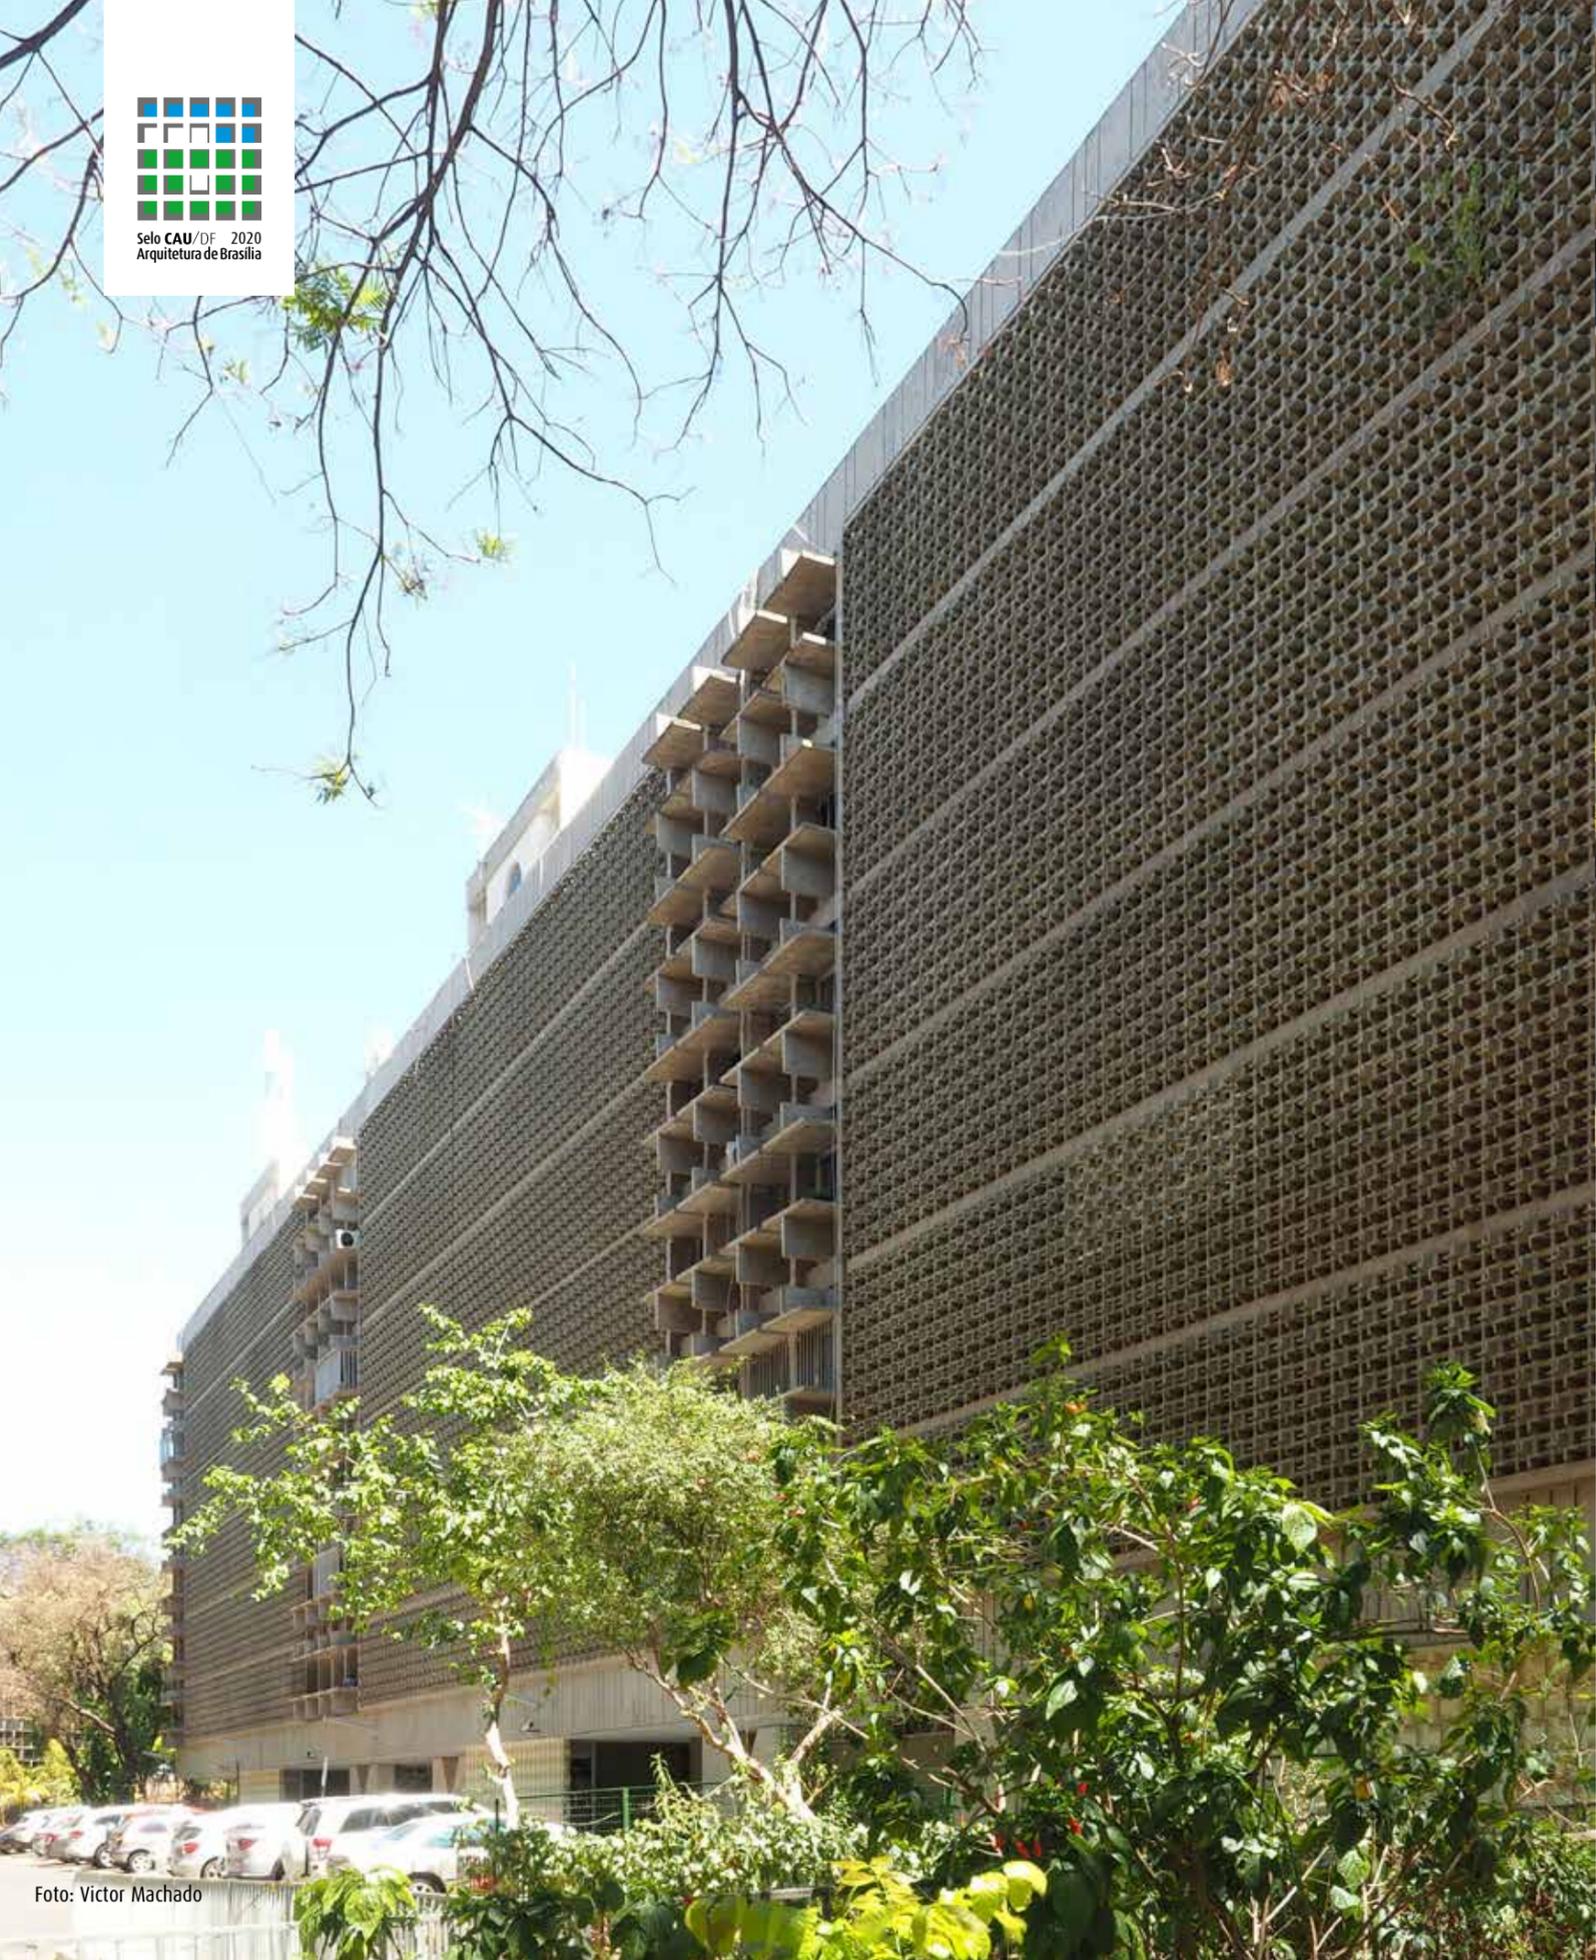
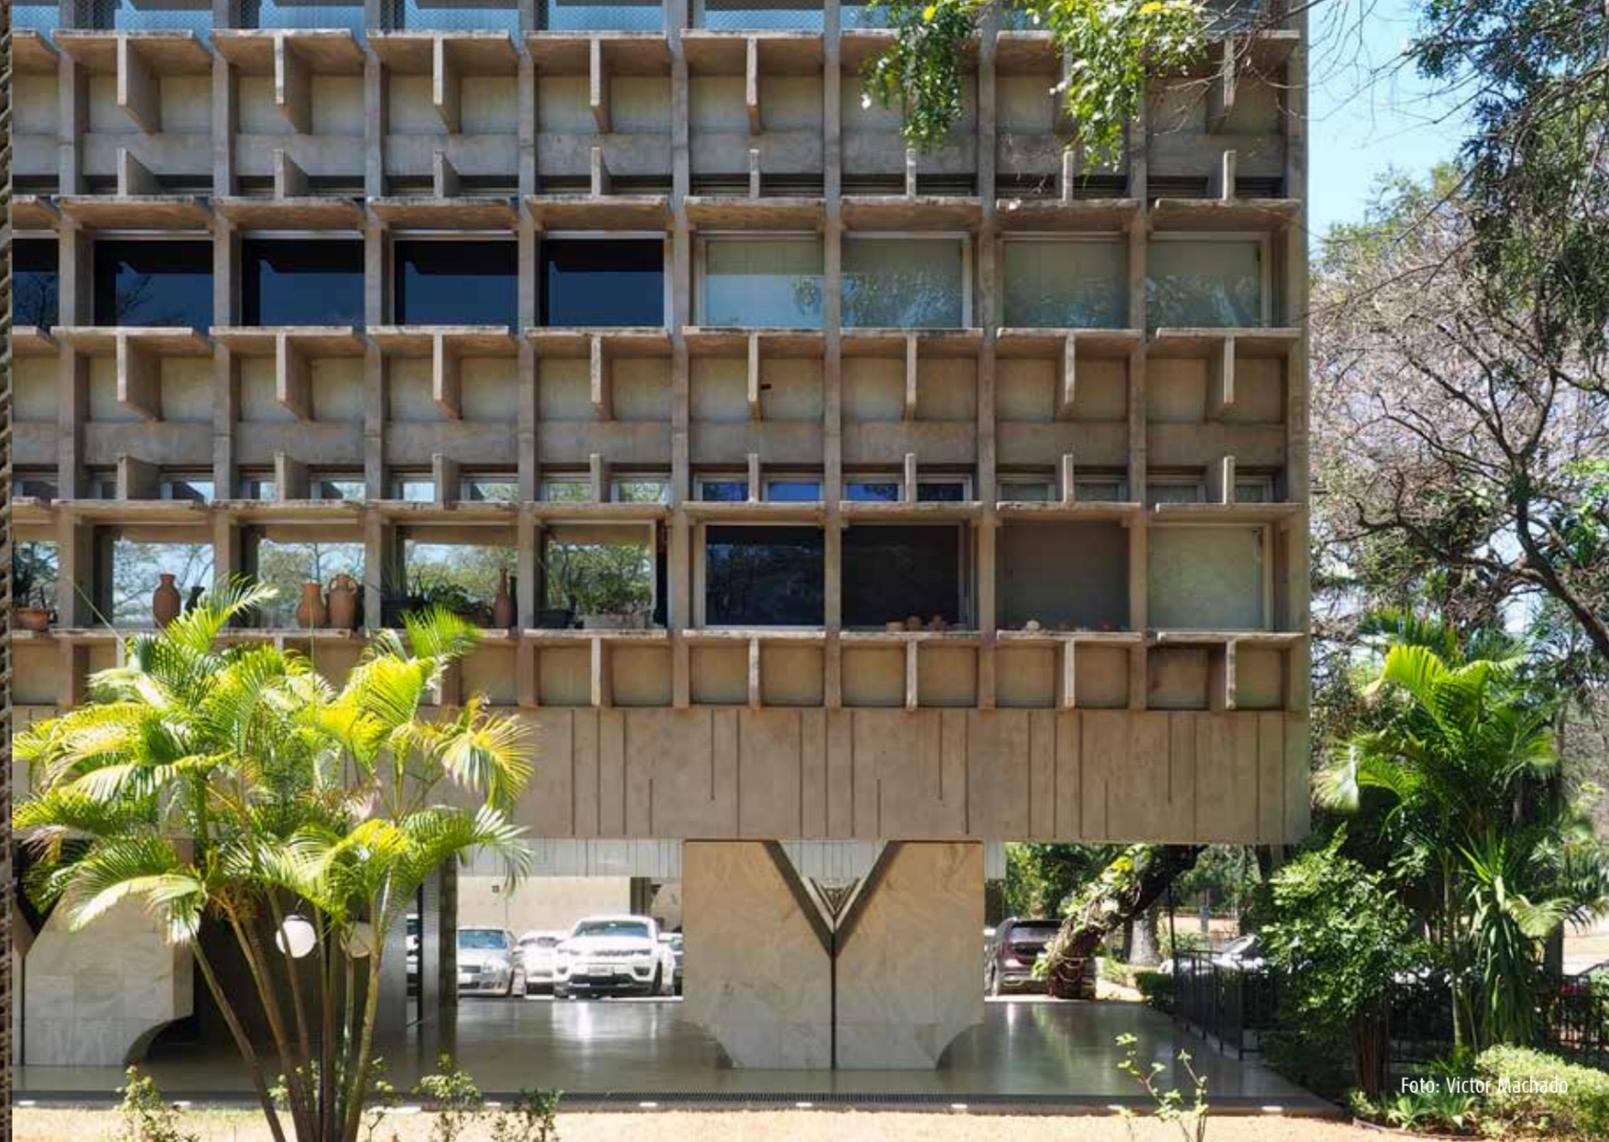
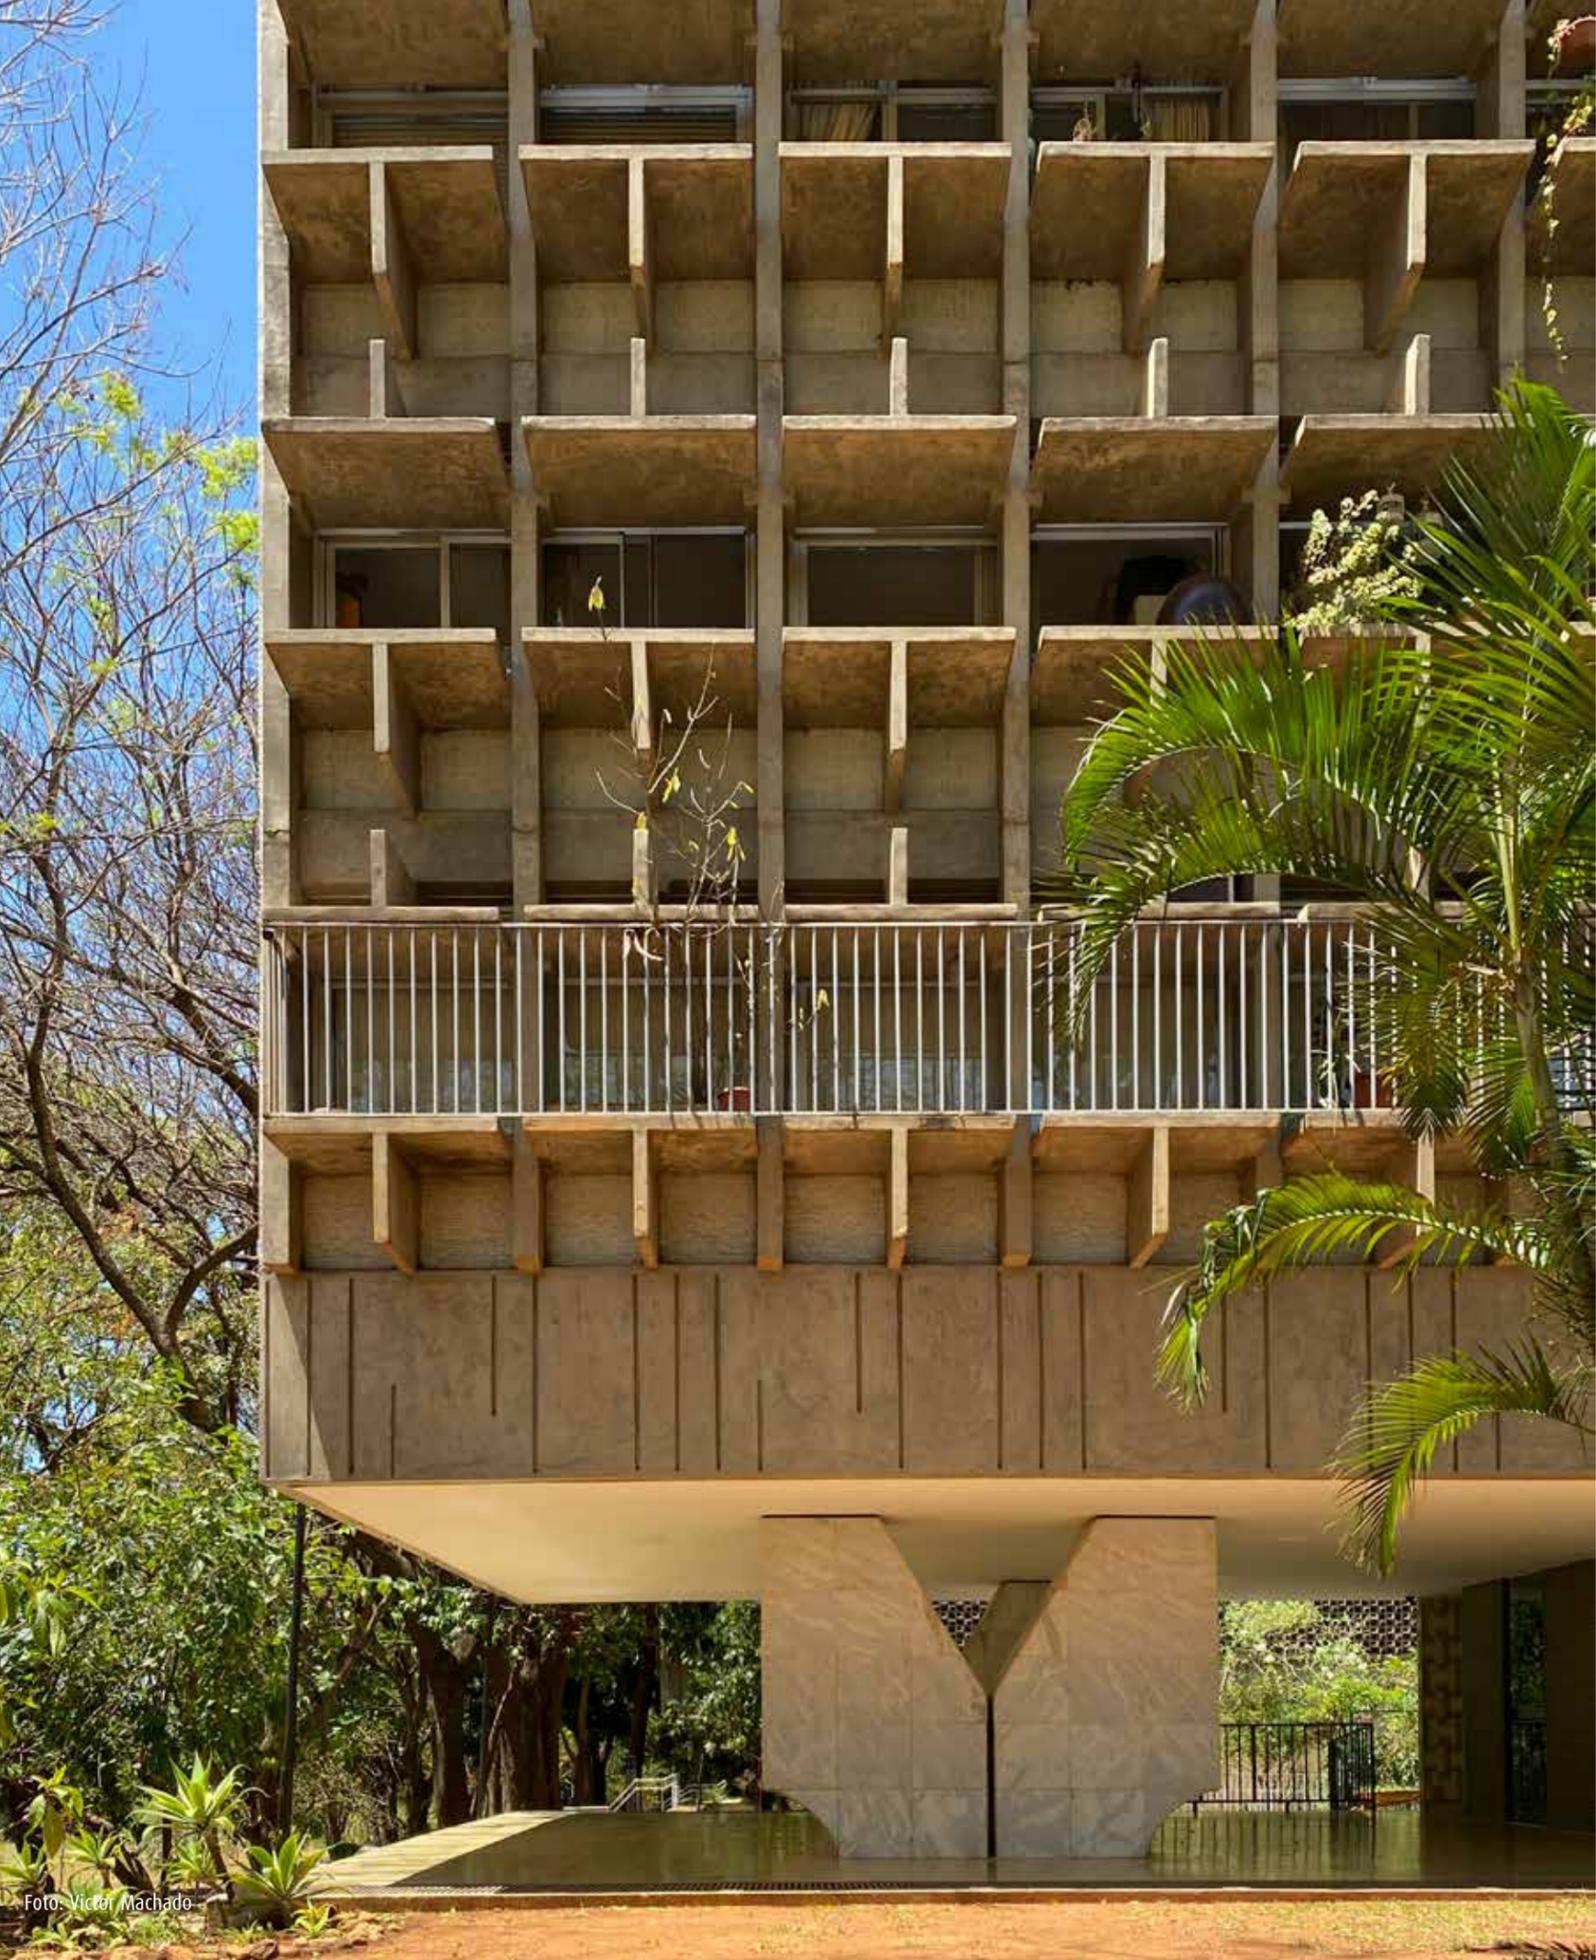
5º SELO: SQN 206 BLOCO I

Obs. Edifício sem obra de reforma, apenas manutenção predial

Revestimento	●●●●●
Esquadrias e vidros	●●●●○
Varandas	
Cobogós	●●●●●
Brises/Venezianas	
Ar condicionado	●●●●○
Toldos	
Grades	●●○○○
Fechamentos de Varandas	
Películas	●●●●○
Cabeamento

- A necessidade de se criar pequenas rampas para garantir a acessibilidade universal ao edifício;
- As cercas vivas são um impedimento da passagem livre.

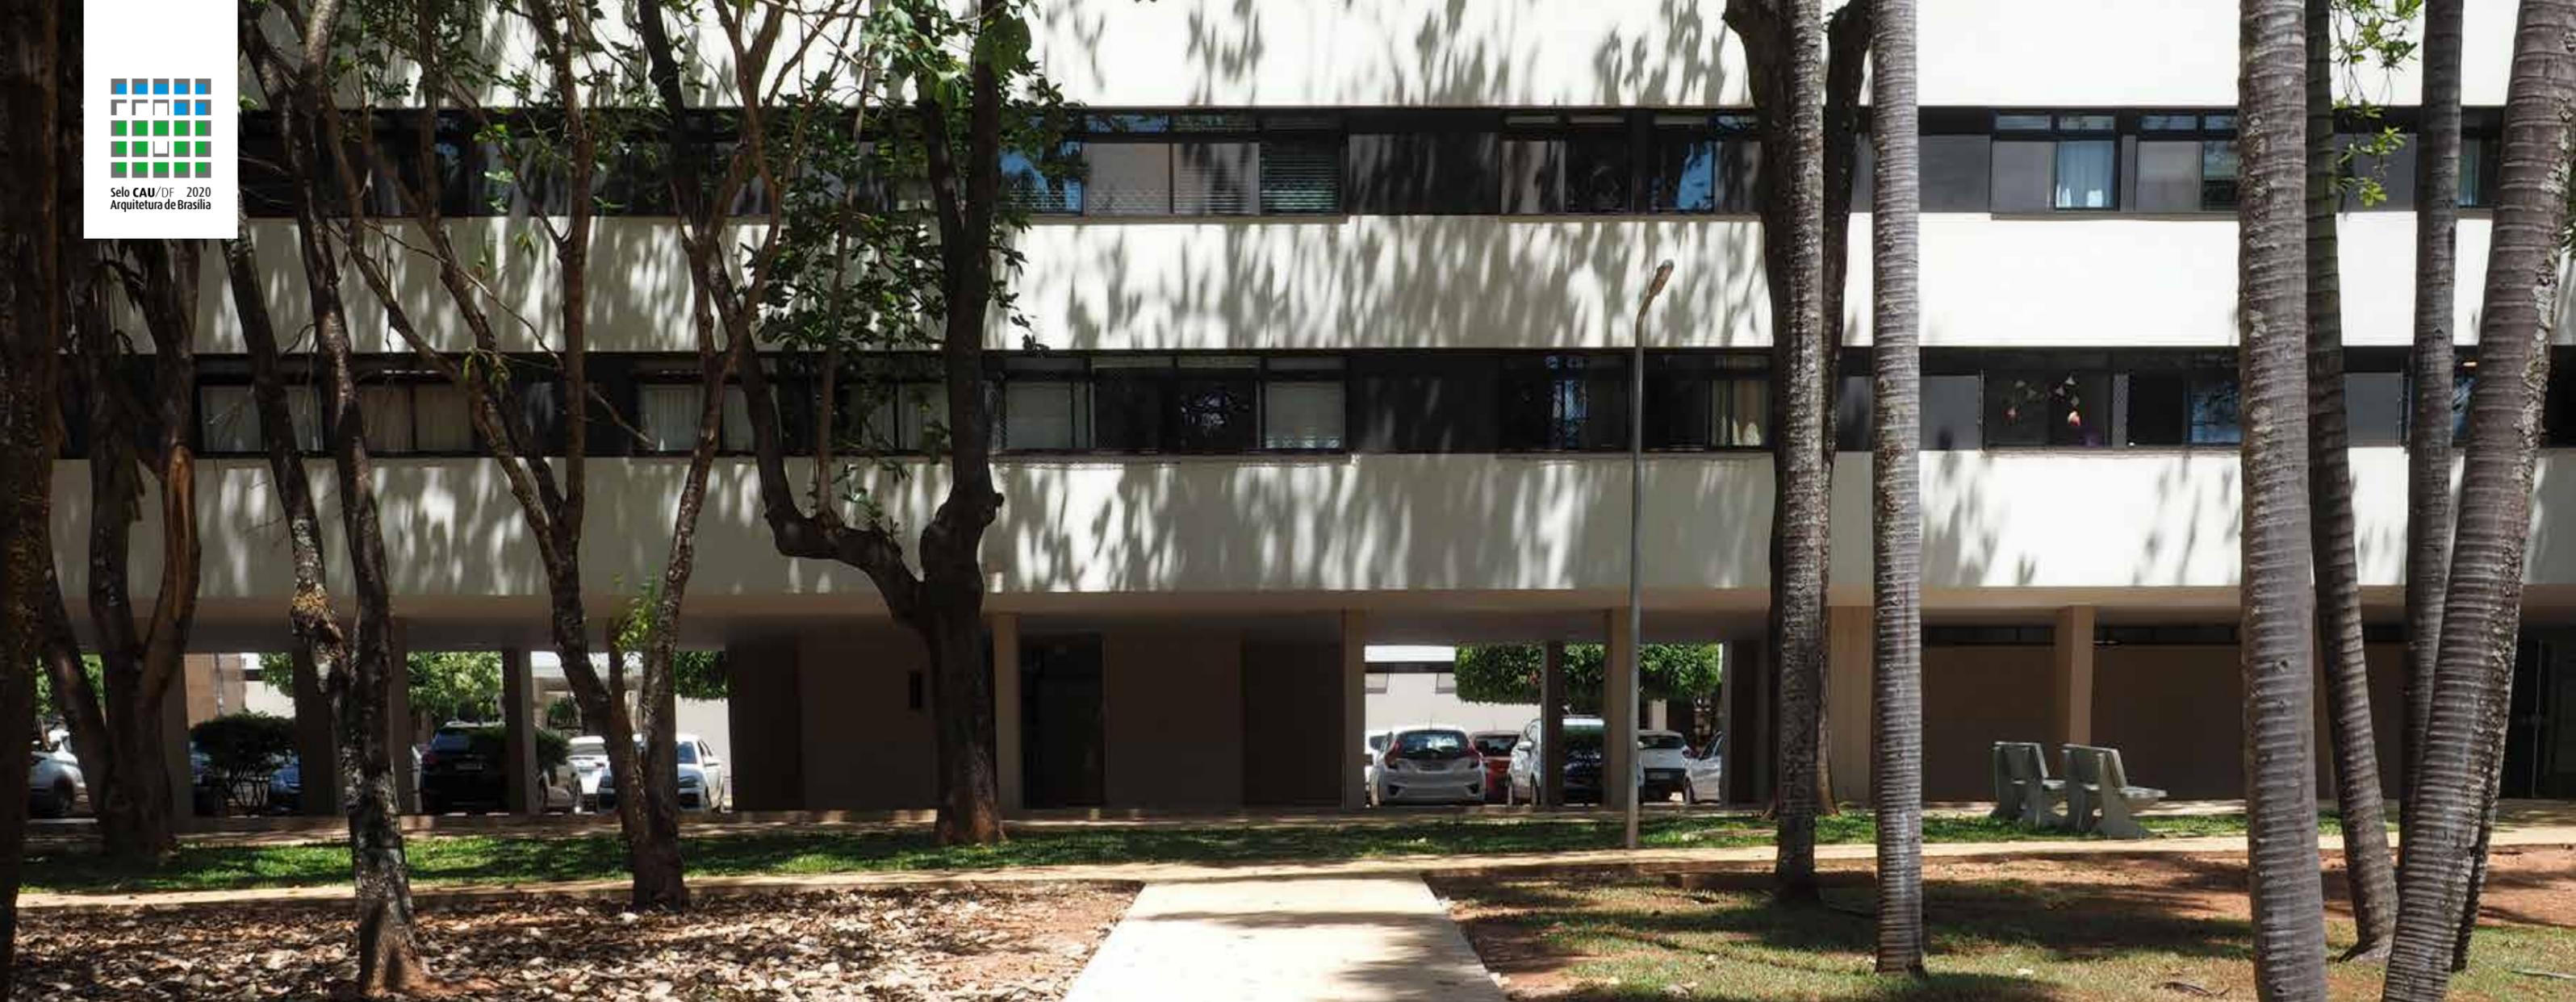
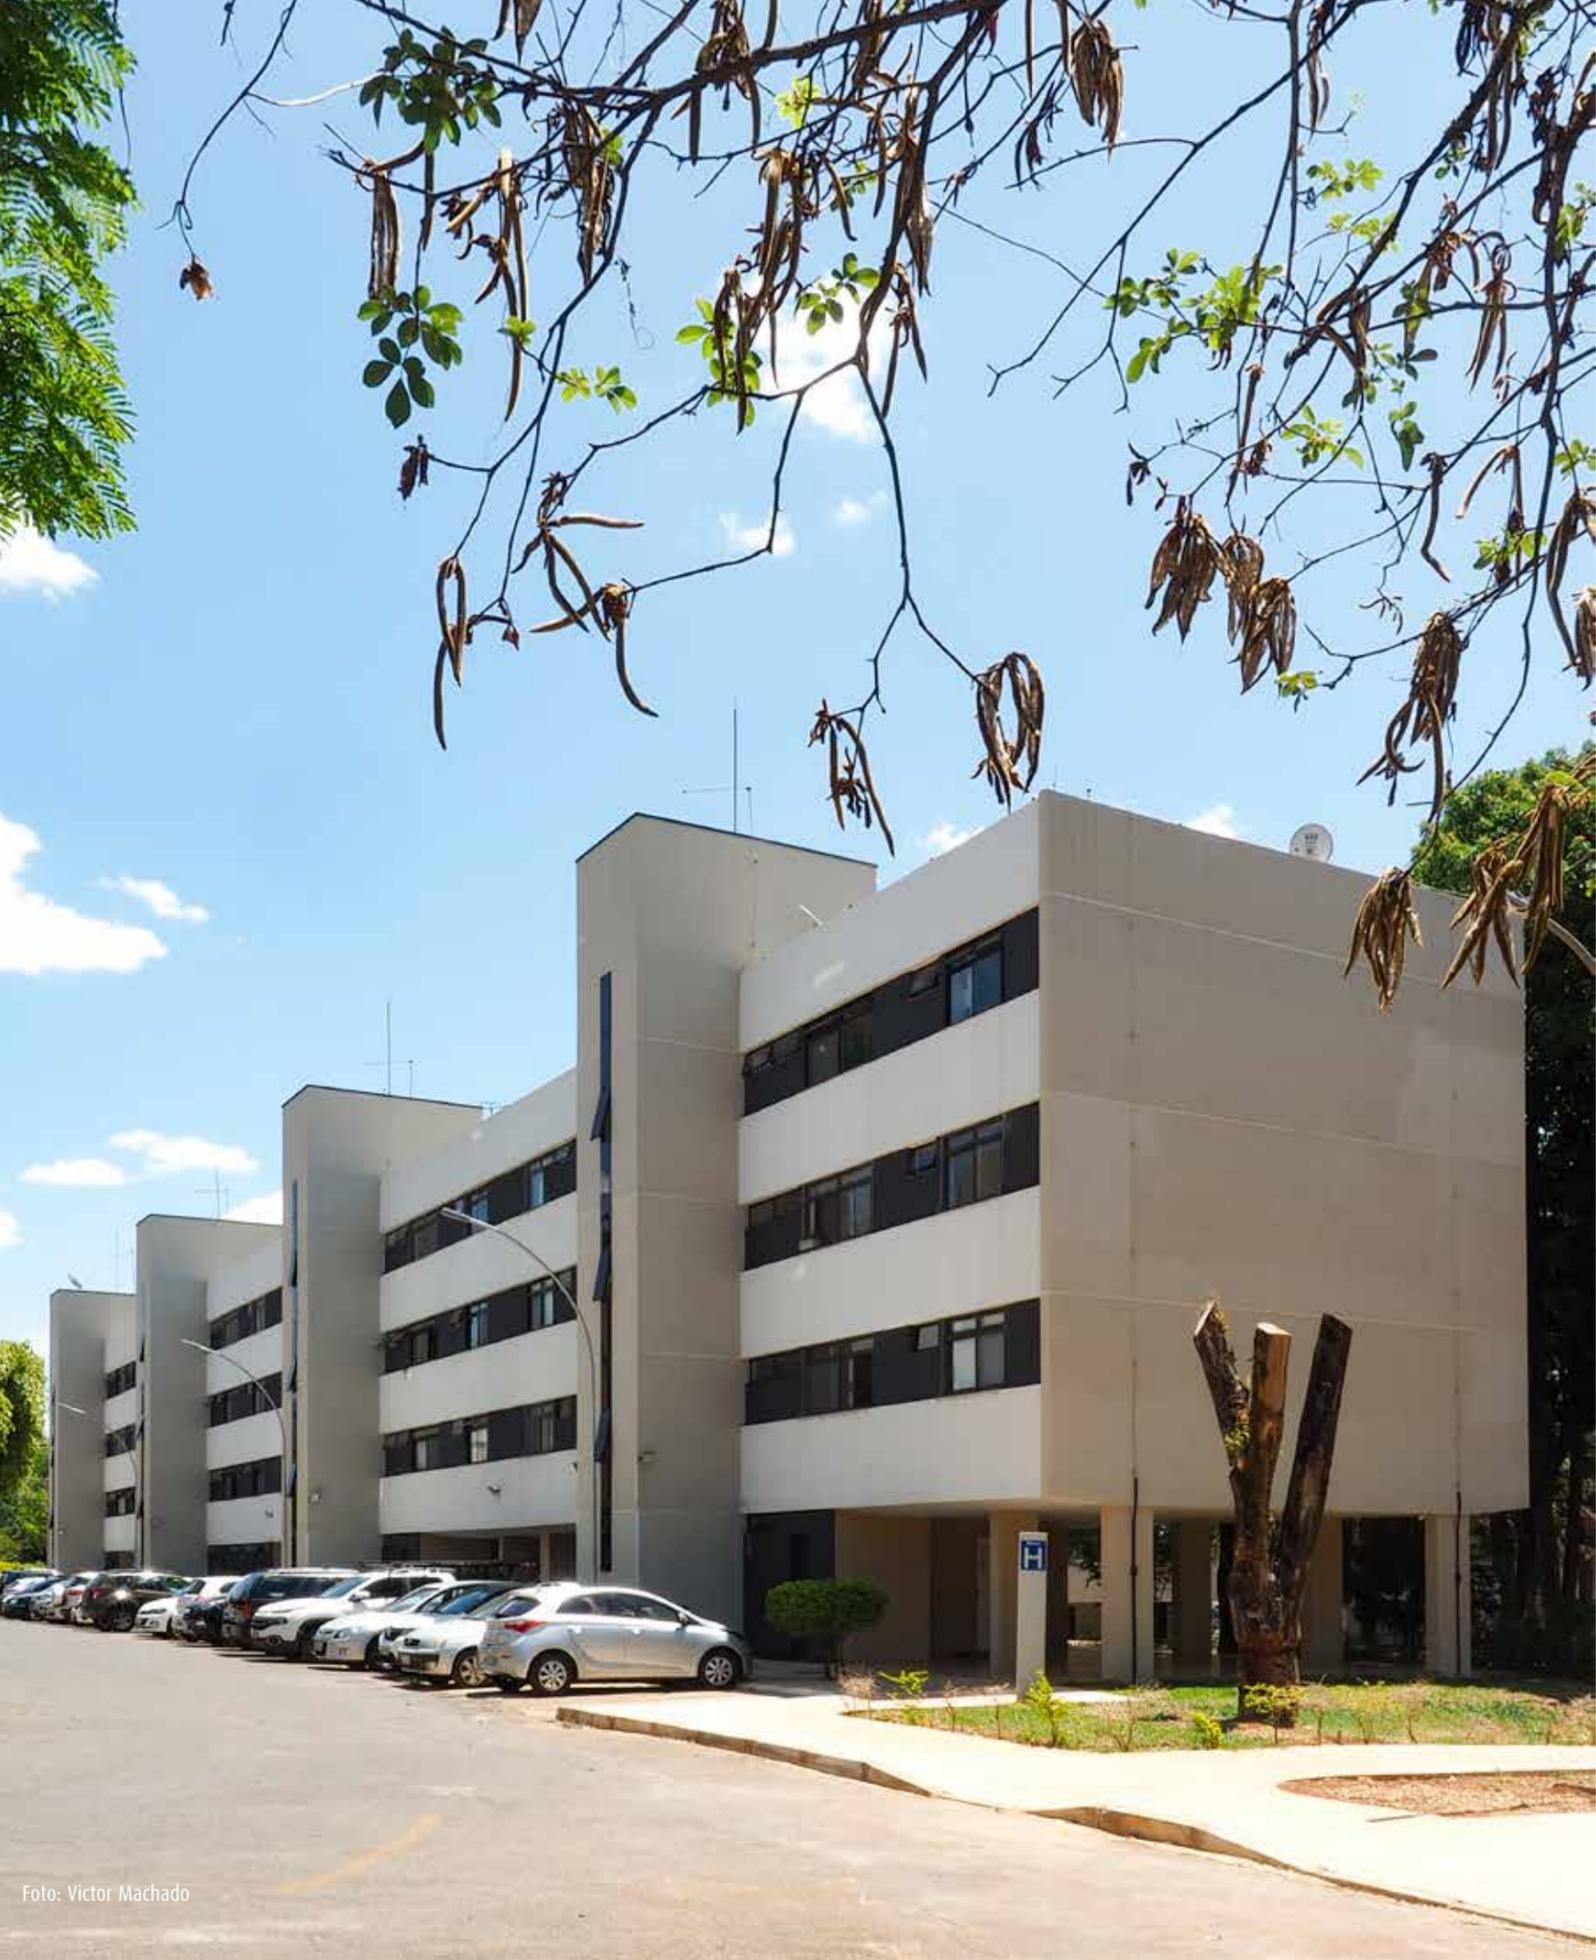
6º SELO: SQN 416 BLOCO H

Revestimento	●●●●○
Esquadrias e vidros	●●●●●
Varandas	
Cobogós	
Brises/Venezianas	
Ar condicionado	●●●●●
Toldos	
Grades	
Fechamentos de Varandas	
Películas	
Cabeamento
