Selo **CAU/DF**
Arquitetura de Brasília

Anuário da edição 2020

Segunda Edição

Maio 2024

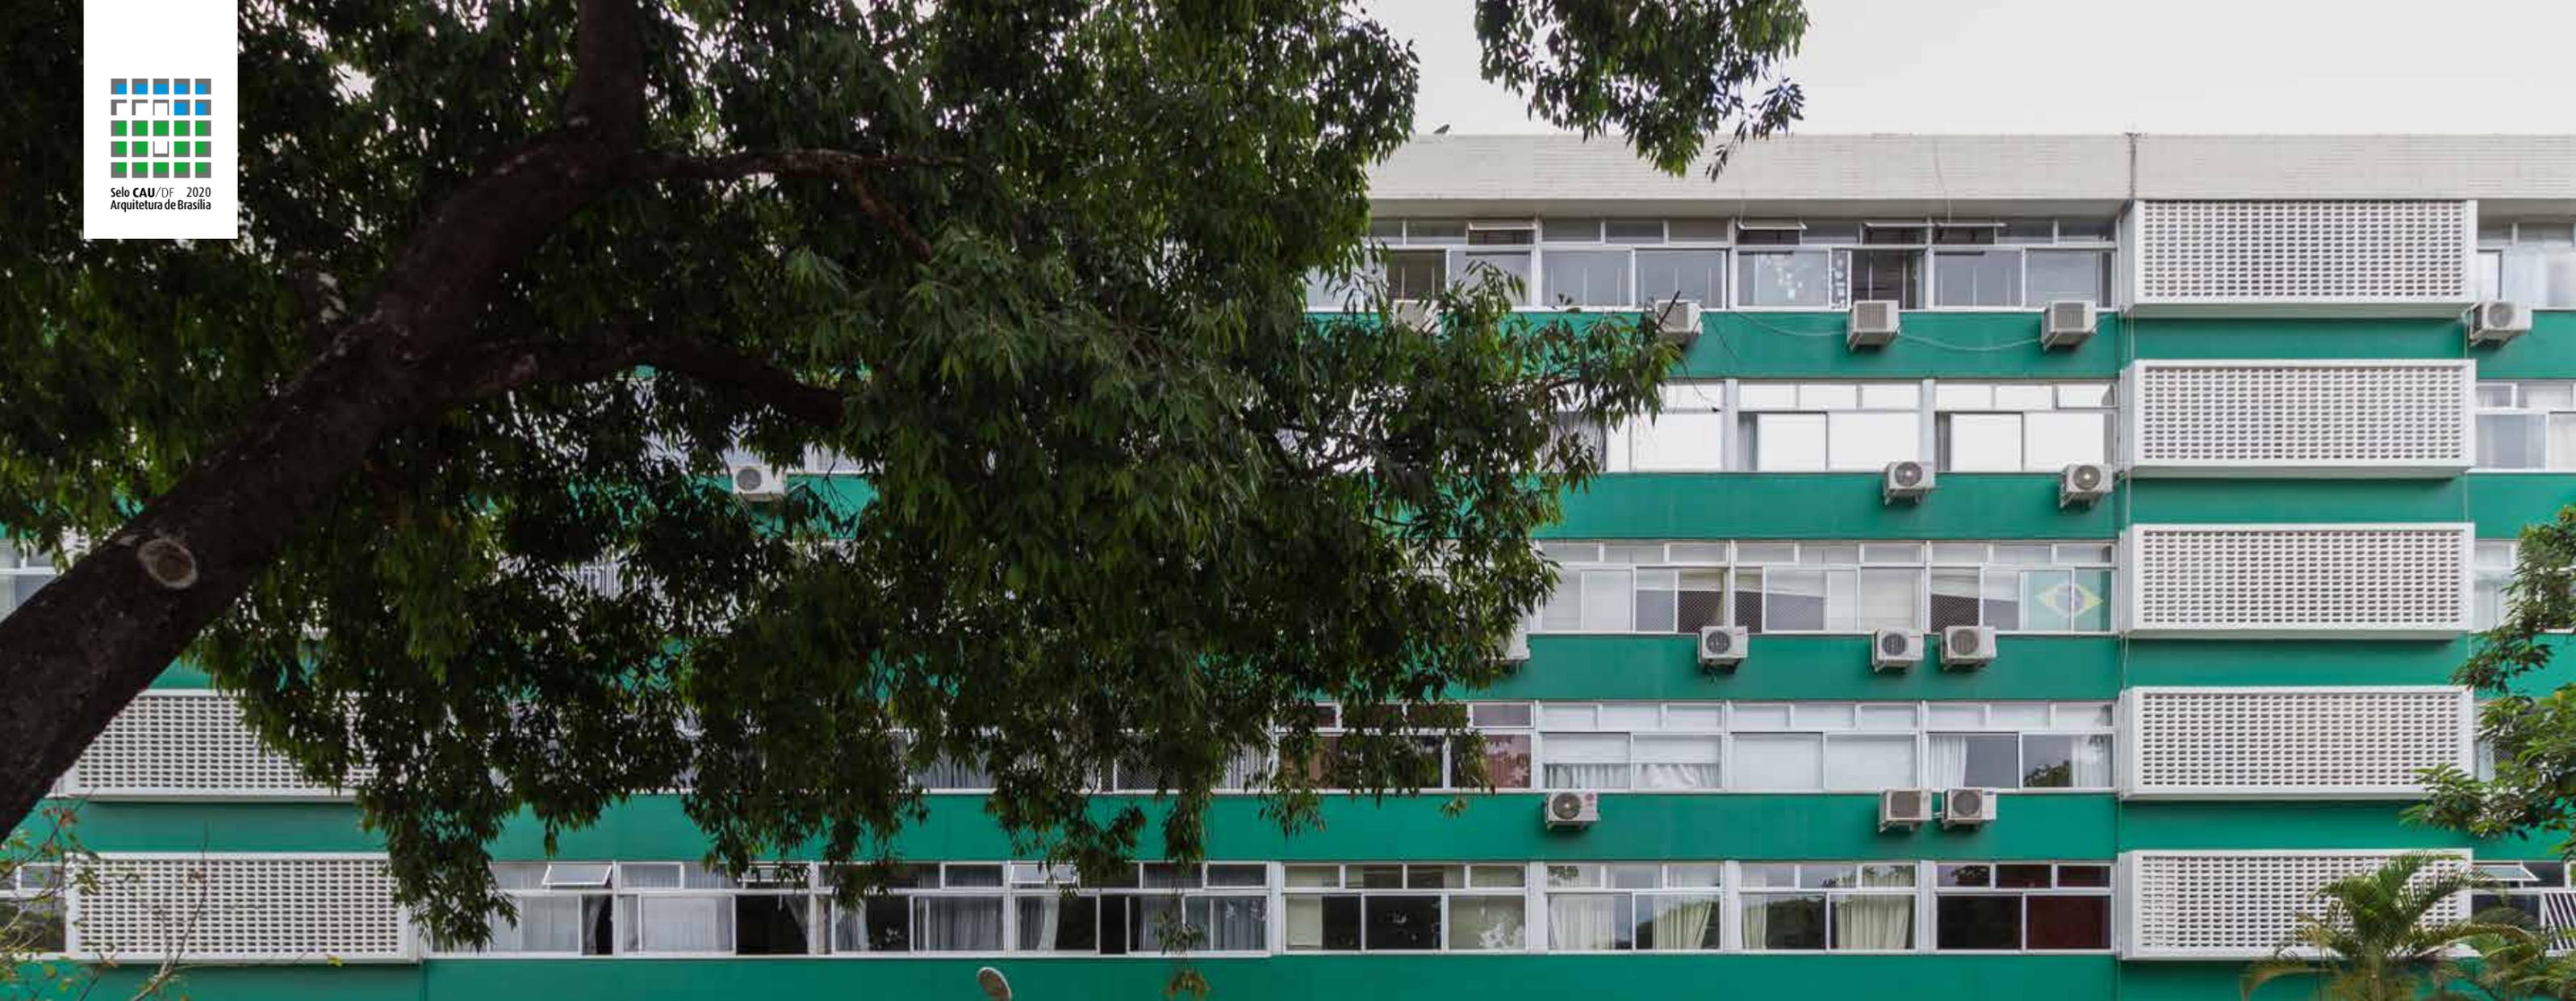
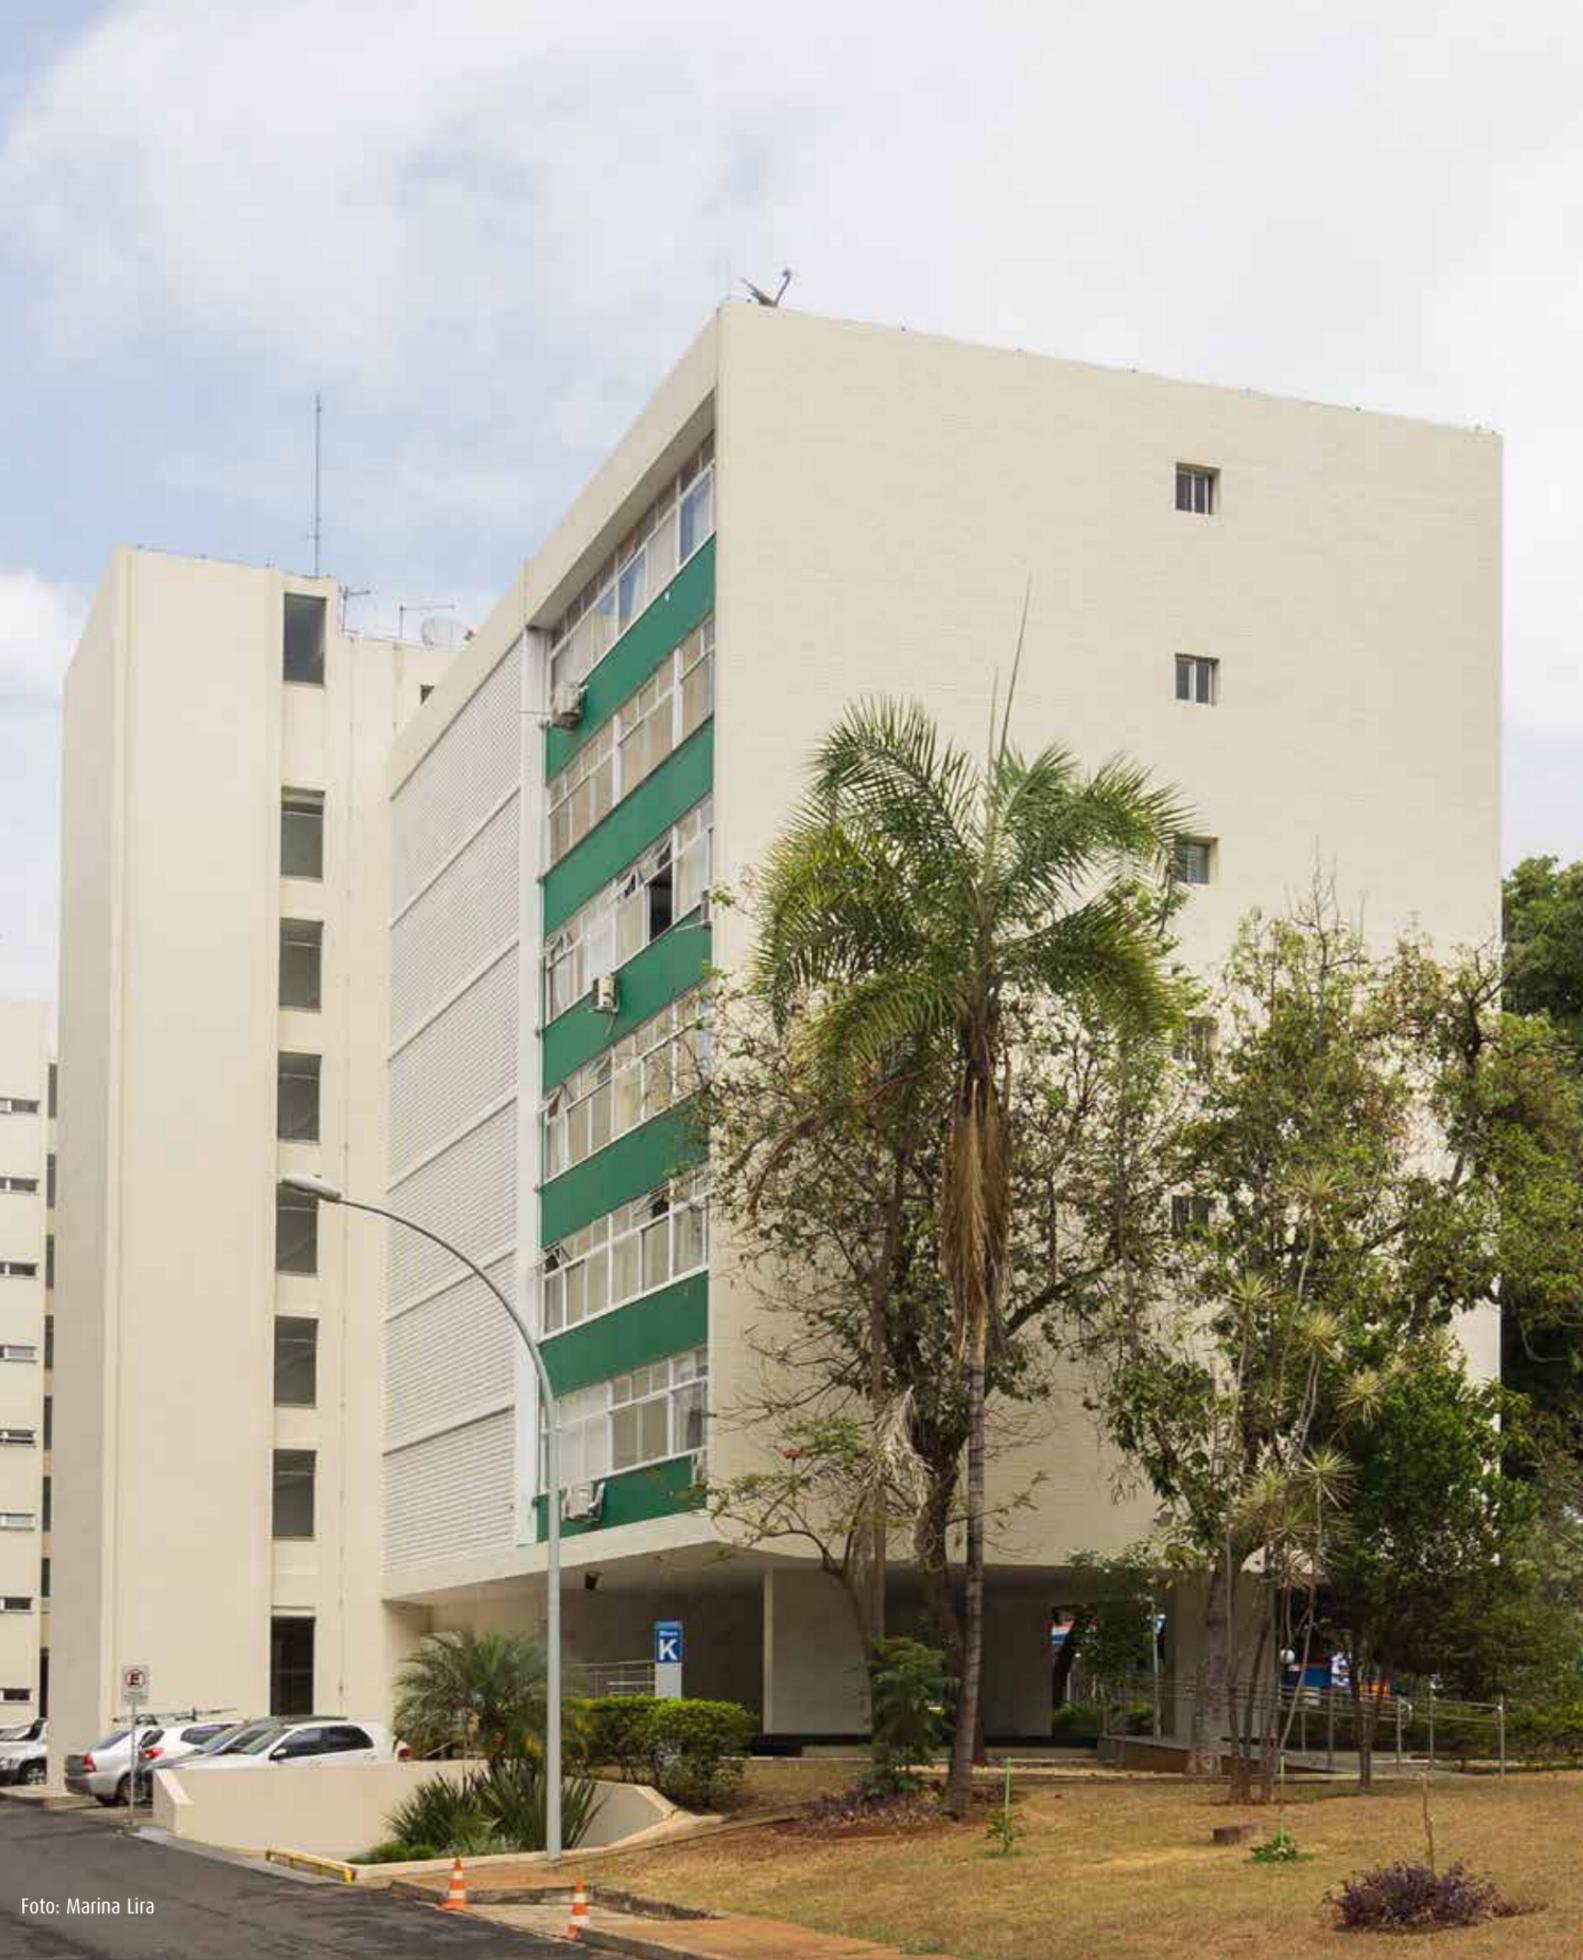
7º SELO: SQS 204 BLOCO K

Revestimento	●●●●●
Esquadrias e vidros	●●●●●
Varandas	
Cobogós	●●●●●
Brisas/Venezianas	
Ar condicionado	●●●○○
Toldos	
Grades	●●●○○
Fechamentos de Varandas	
Películas	●●●●○
Cabeamento	●●●●●

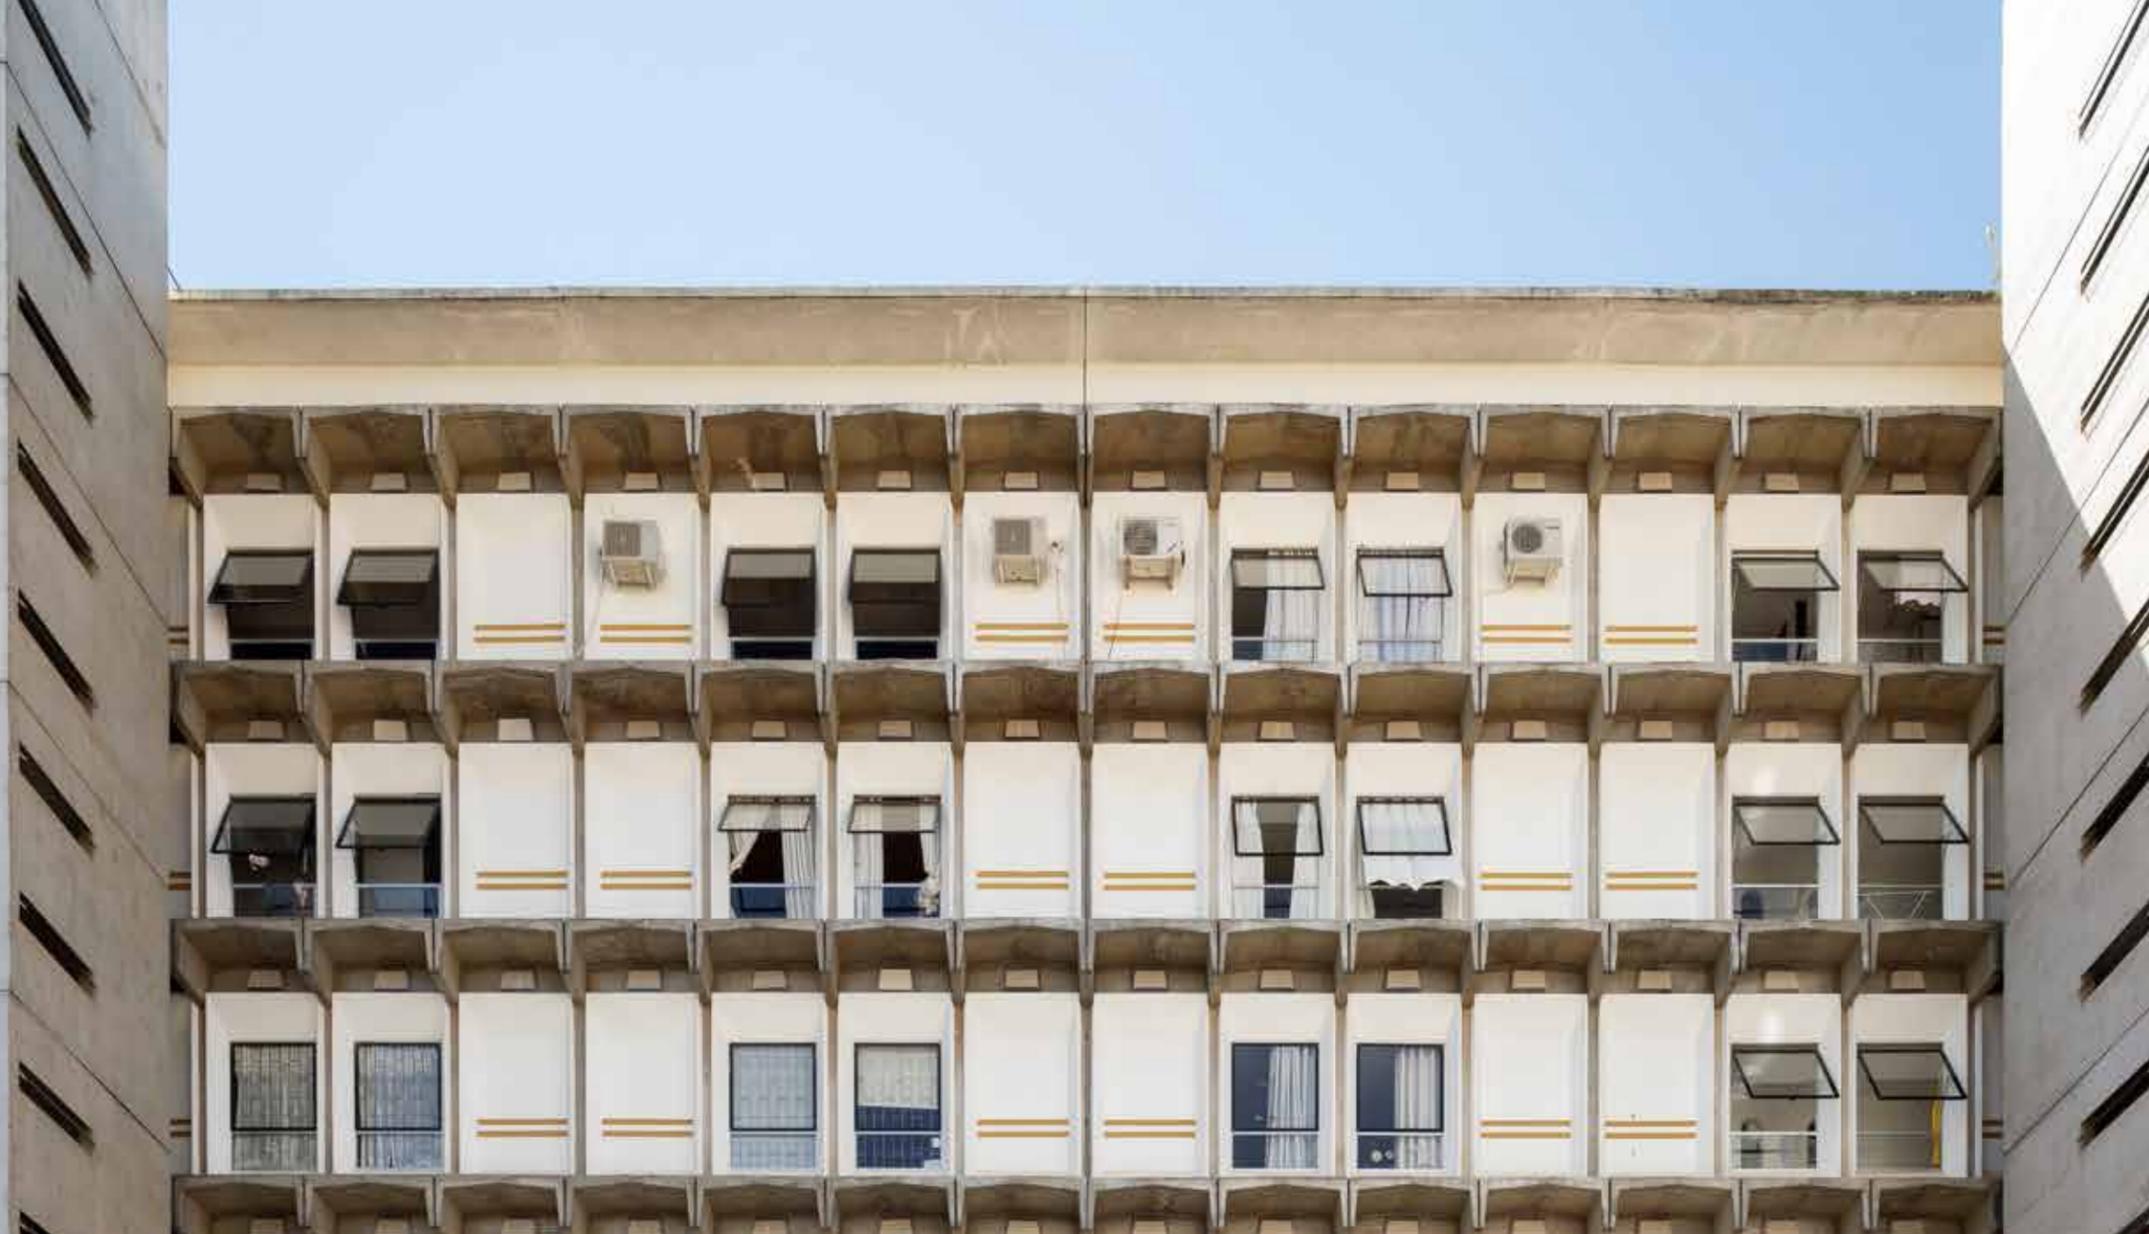
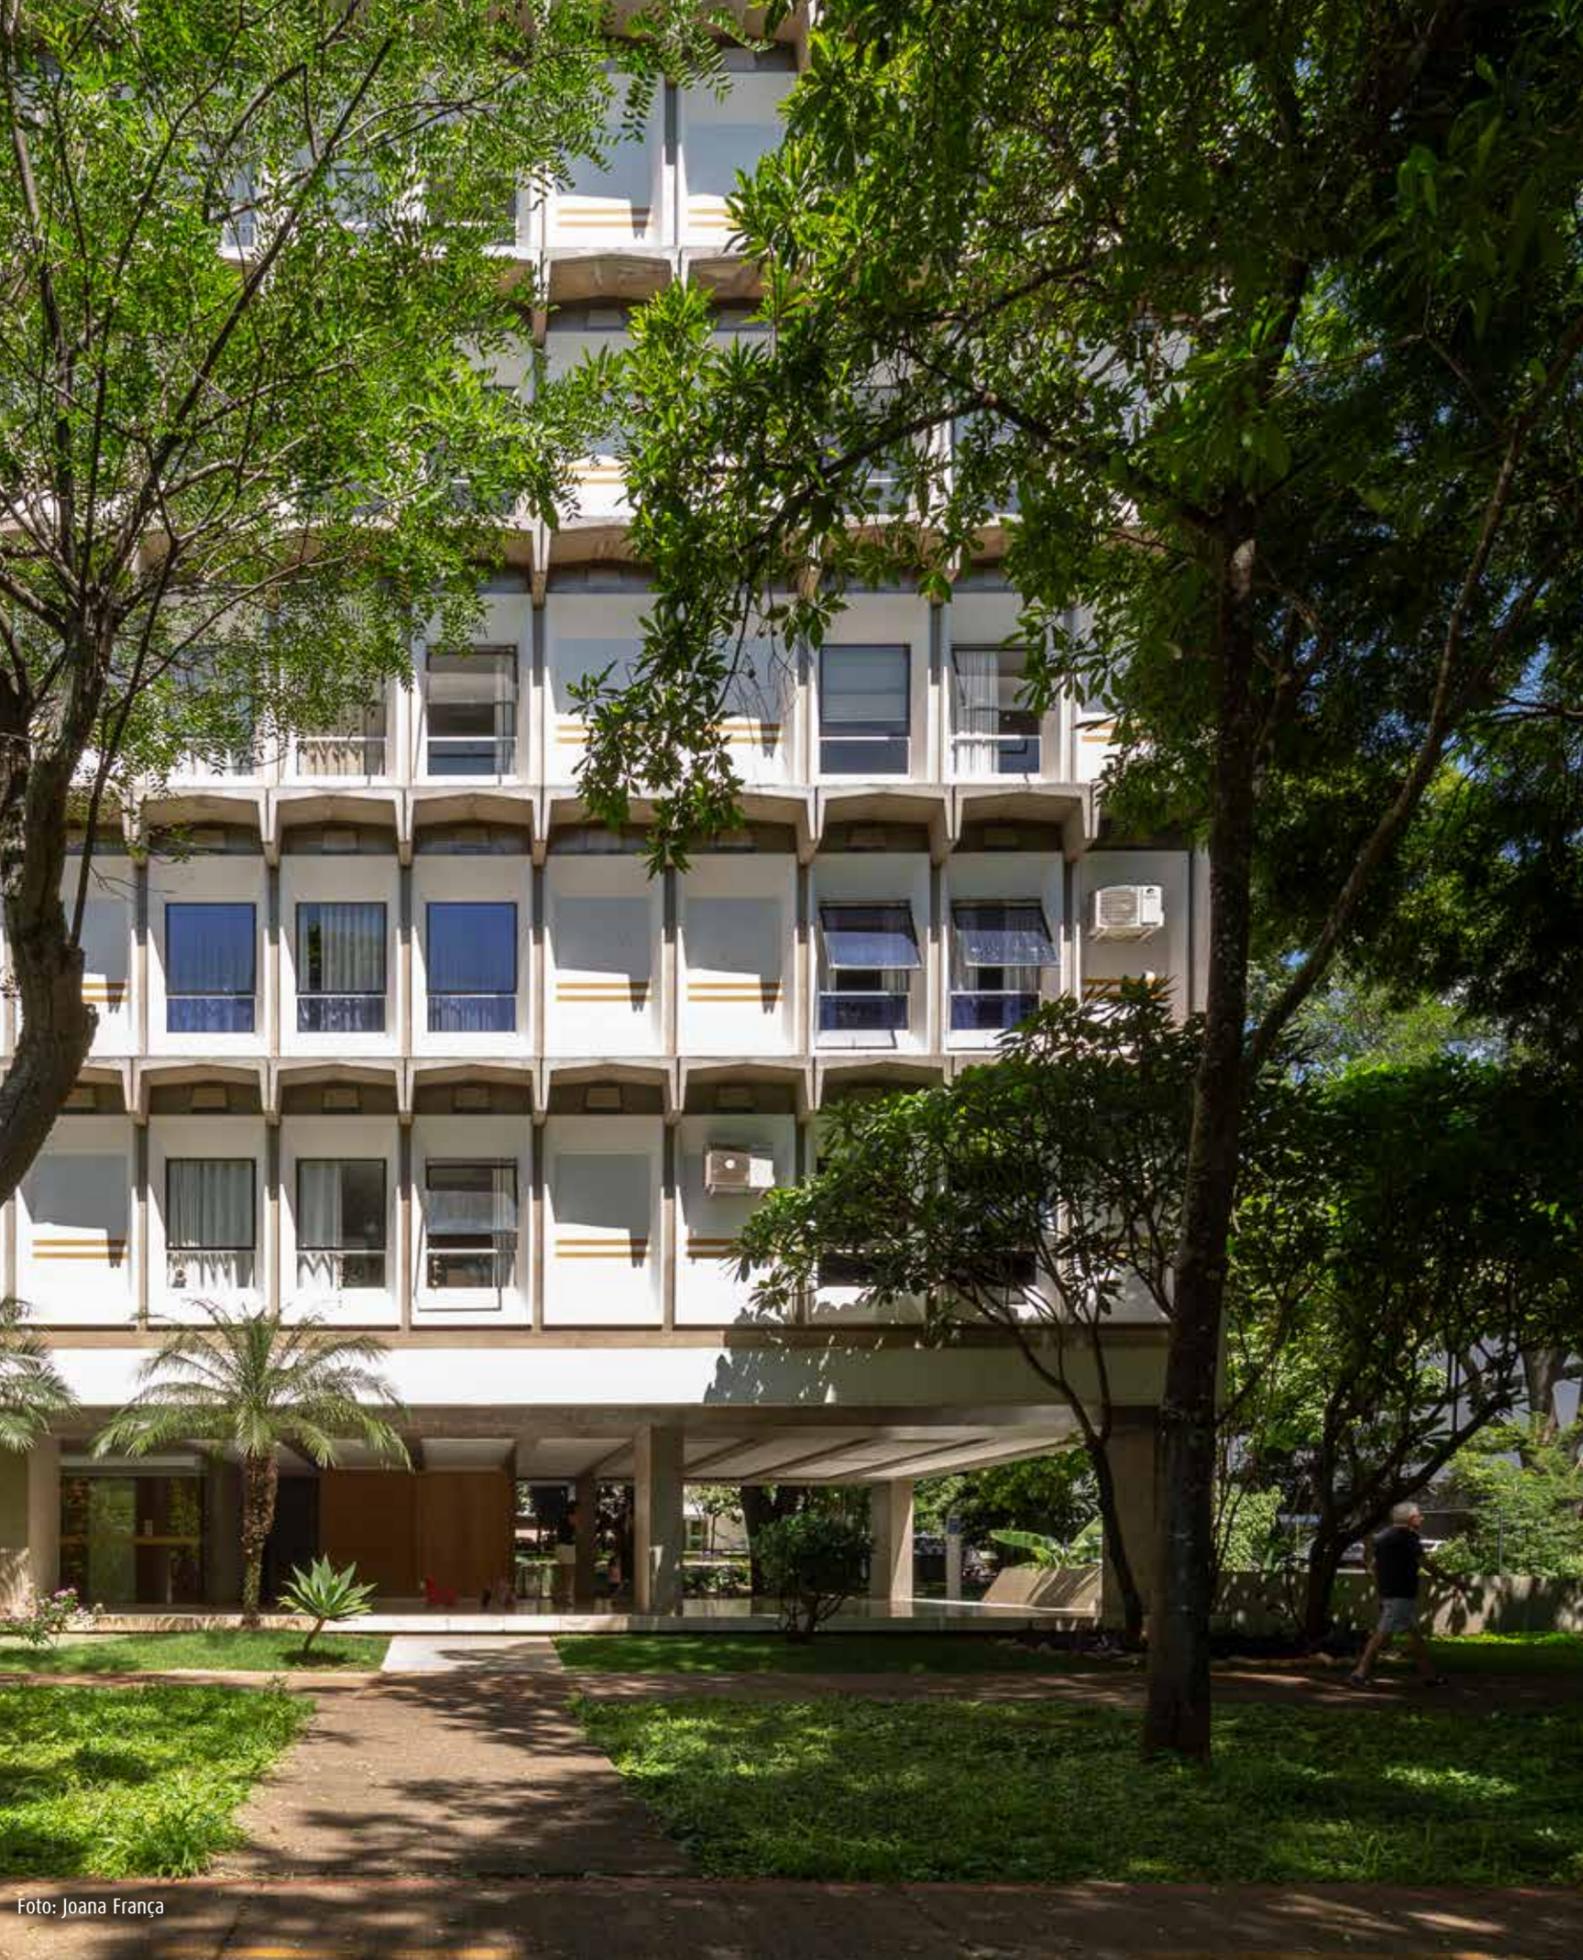
8º SELO: SQS 203 BLOCO C

Revestimento	● ● ● ● ●
Esquadrias e vidros	● ● ● ● ●
Varandas	
Cobogós	
Brisas/Venezianas	● ● ● ● ●
Ar condicionado	● ● ● ● ○
Toldos	
Grades	● ● ● ● ●
Fechamentos de Varandas	
Películas	● ● ● ● ●
Cabeamento	● ● ● ● ●

- Inexistência de rampas, escadas e corrimãos em conformidade com os parâmetros de acessibilidade universal.

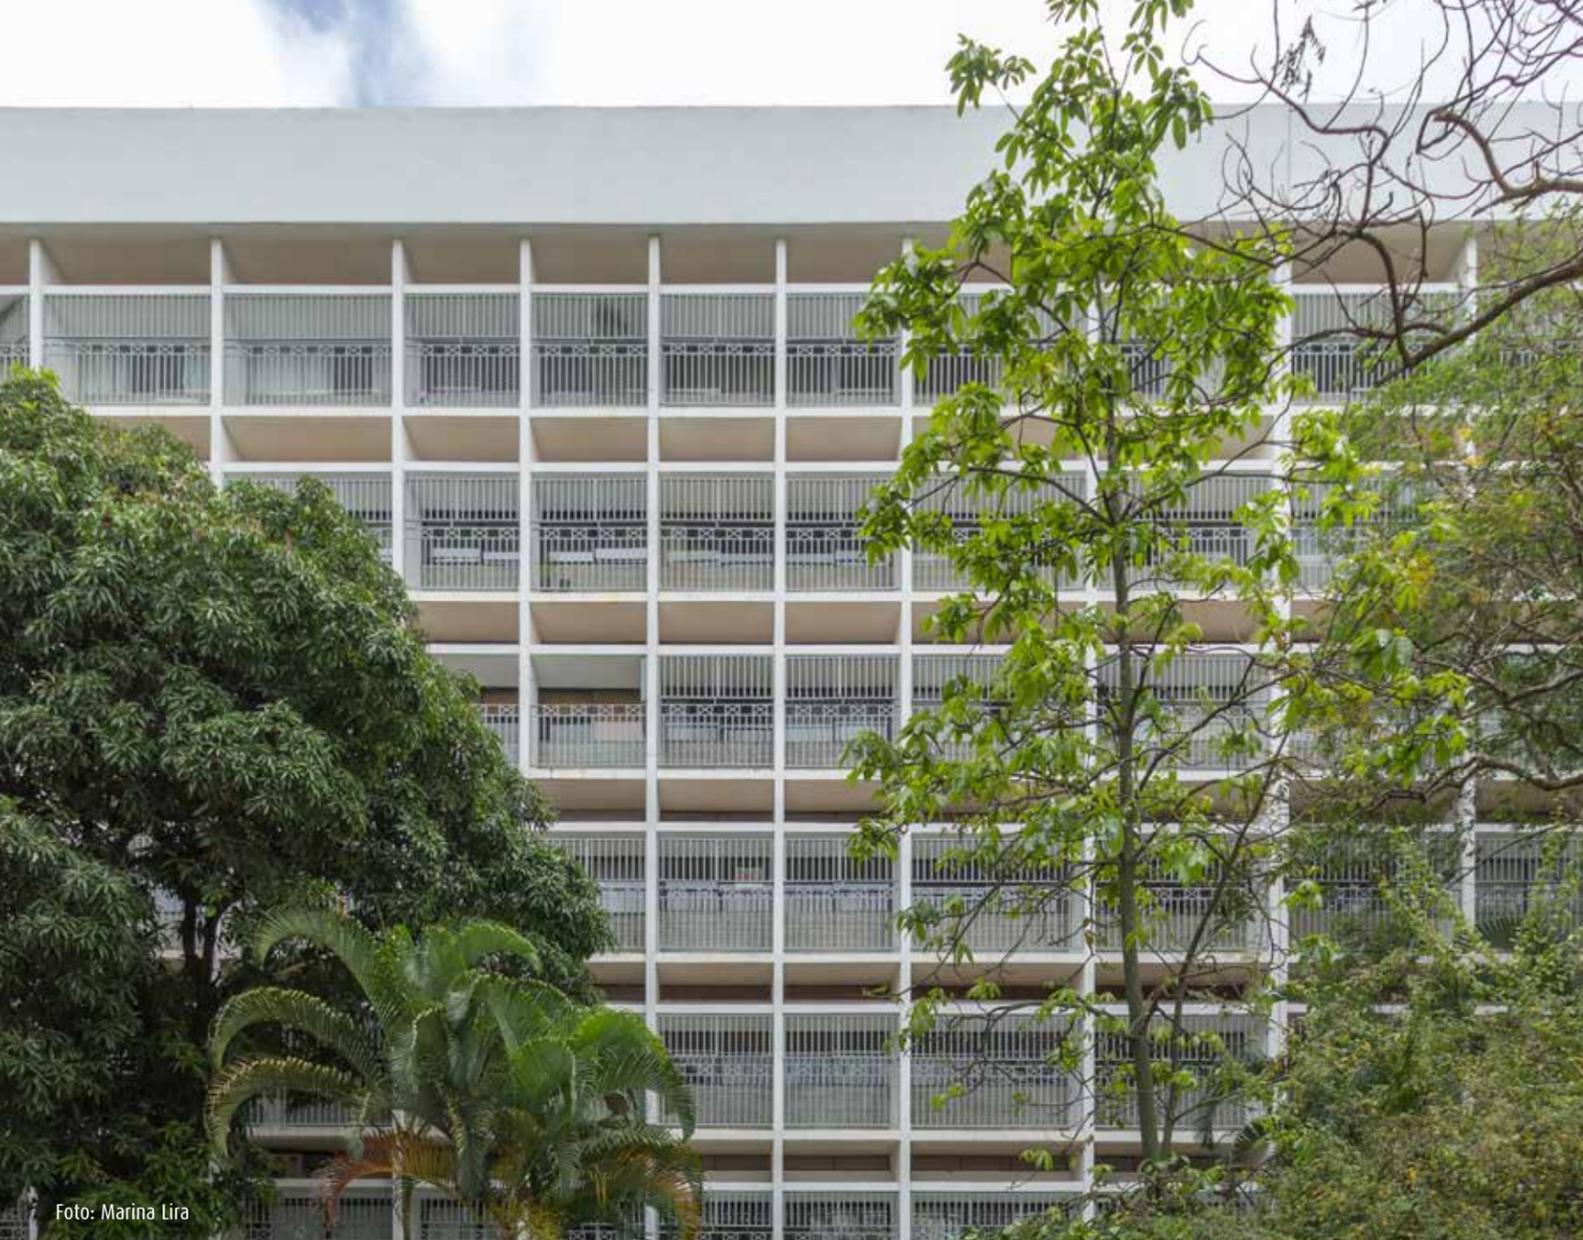
SQS 108 BLOCO I

- A empena lateral direita apresenta trecho de pintura branca, fora do padrão original, e sinais de deterioração;
- Fiação exposta nas empenas.

- Destaca-se a adequada manutenção do entorno imediato do edifício, a acessibilidade e a garantia da livre circulação.

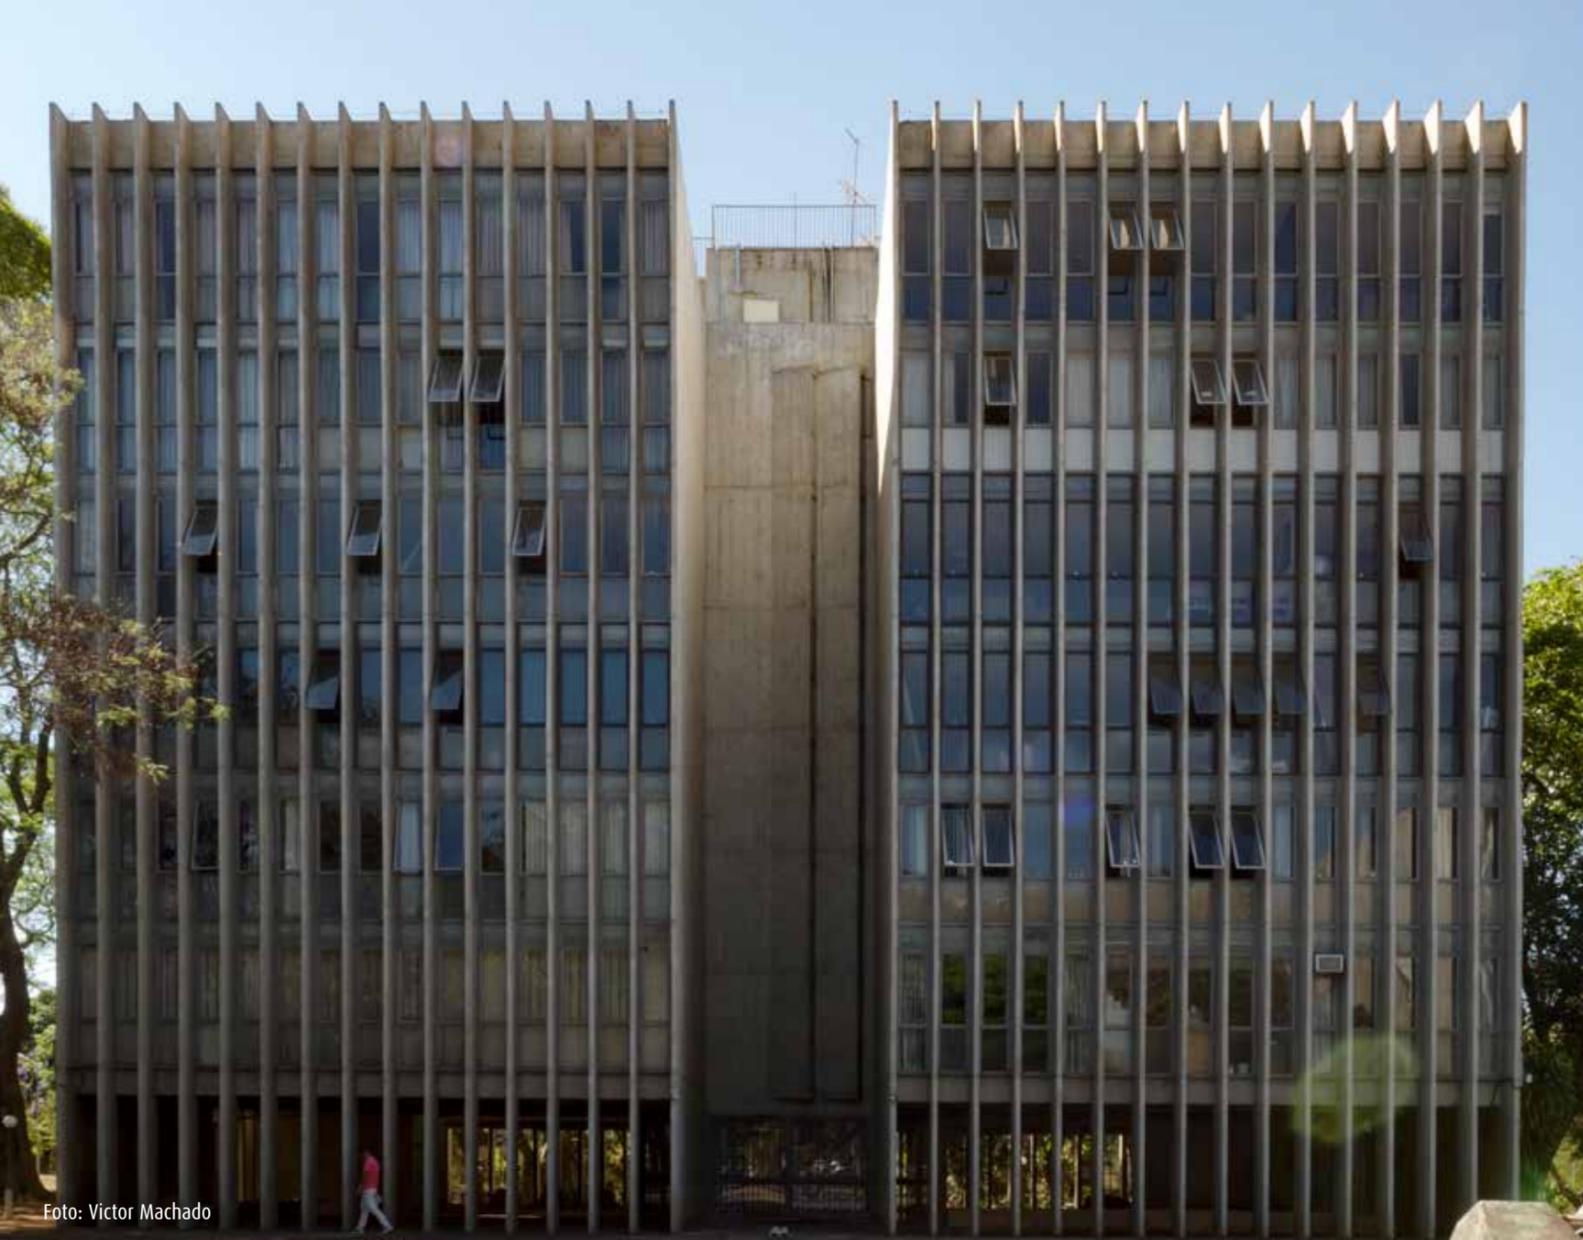
SQN 107 BLOCO F

- Na fachada frontal, não há padronização na instalação de aparelhos de ar condicionado;
- A empena lateral esquerda apresenta manchas, infiltrações e remendos de revestimentos. Não foi pintada como a empena lateral direita.

- Destaca-se a adequada manutenção do entorno imediato do edifício, a acessibilidade e permeabilidade.

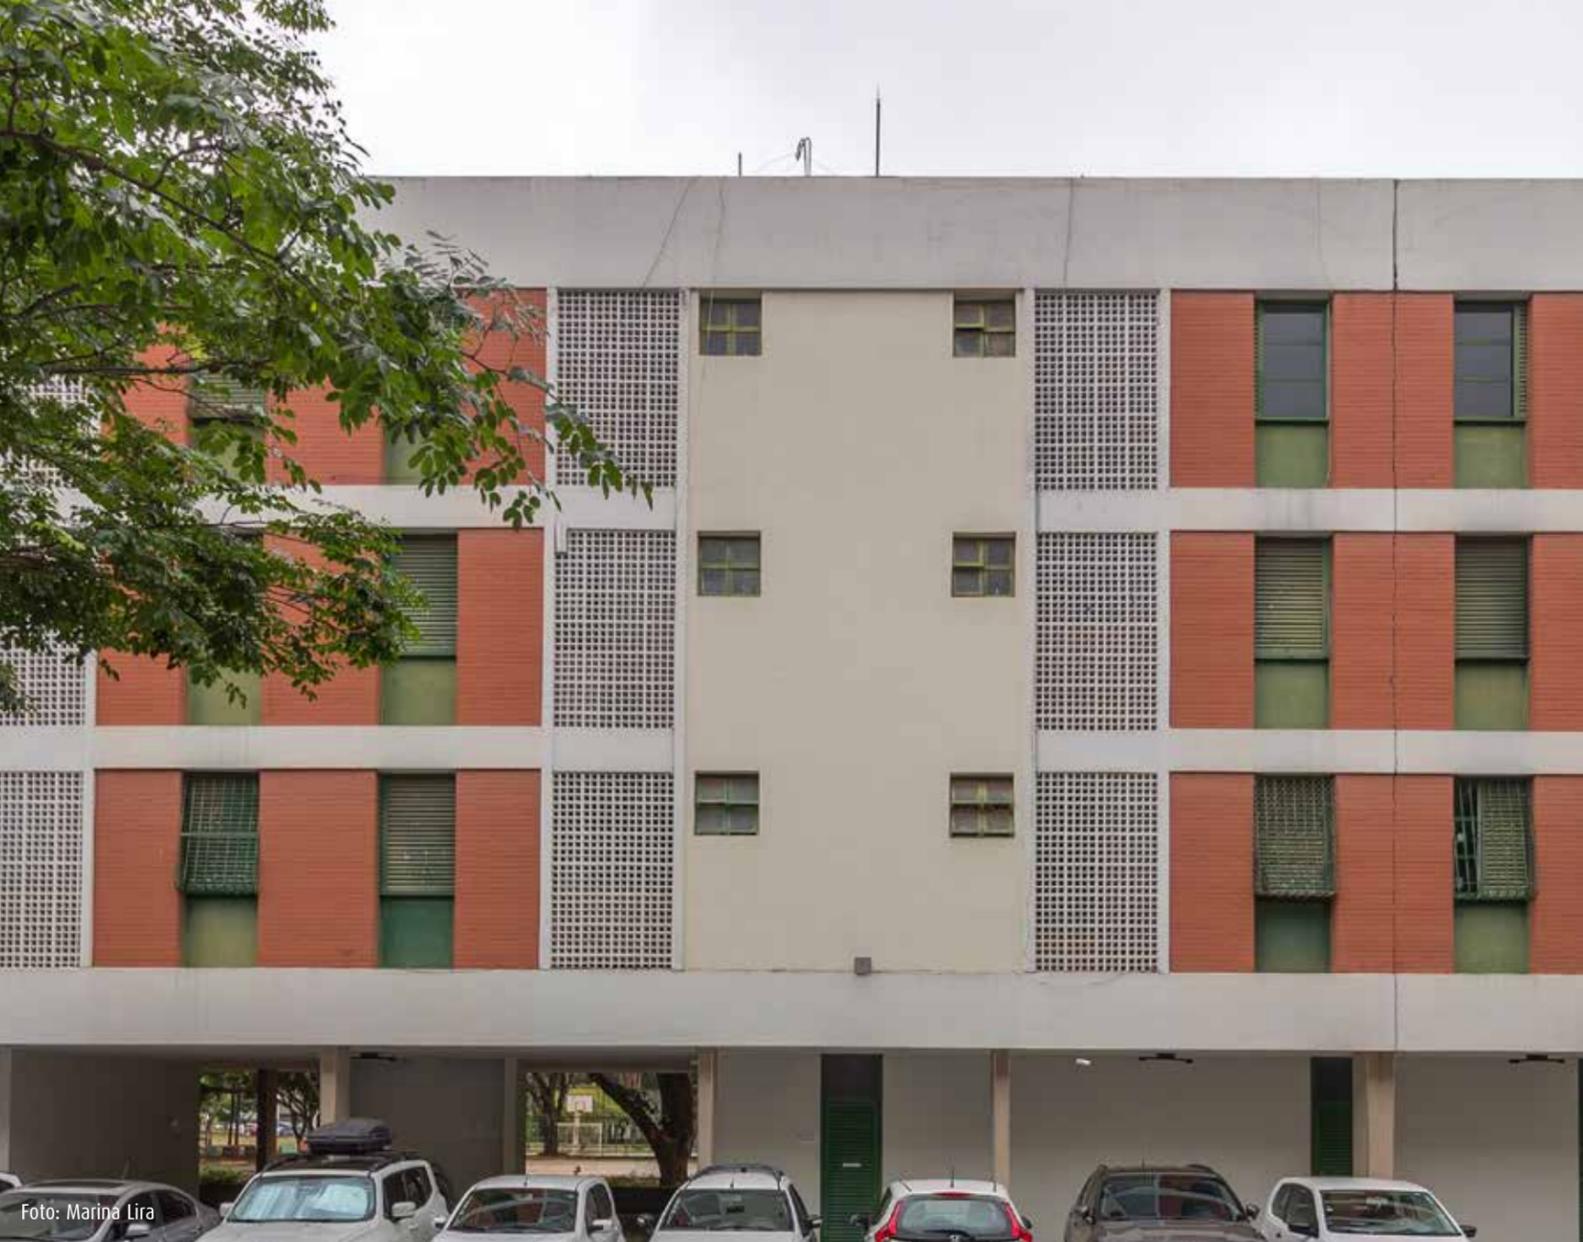
SQS 402 BLOCO K

- Incompletude dos painéis em madeira do *pilotis*, que estavam em processo de manutenção, no momento da avaliação (13/09/2020).

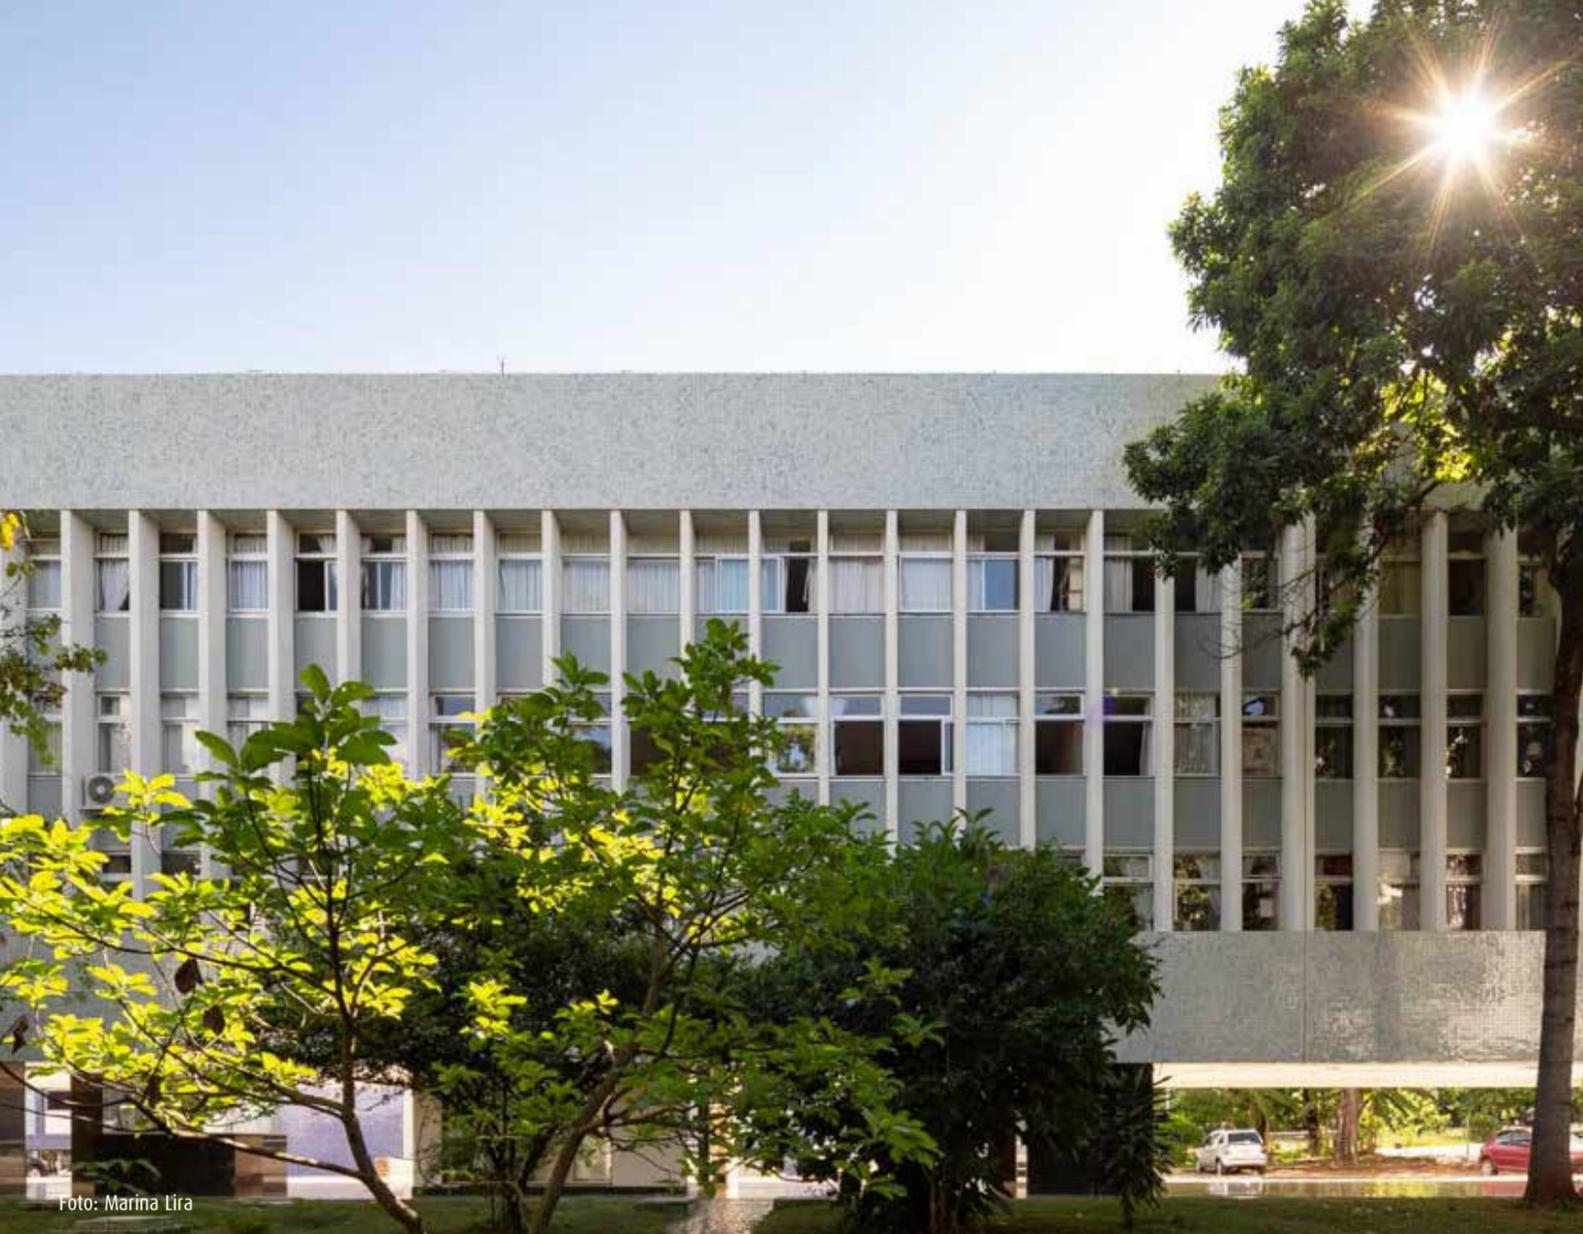
SQS 405 BLOCO J

- Encanamentos aparentes entre a laje e os pilares;
- Construção de uma recepção no *pilotis*, afetando a caminhabilidade/permeabilidade do térreo;
- Soluções de iluminação no *pilotis* heterogêneas e incompatíveis com o projeto original.

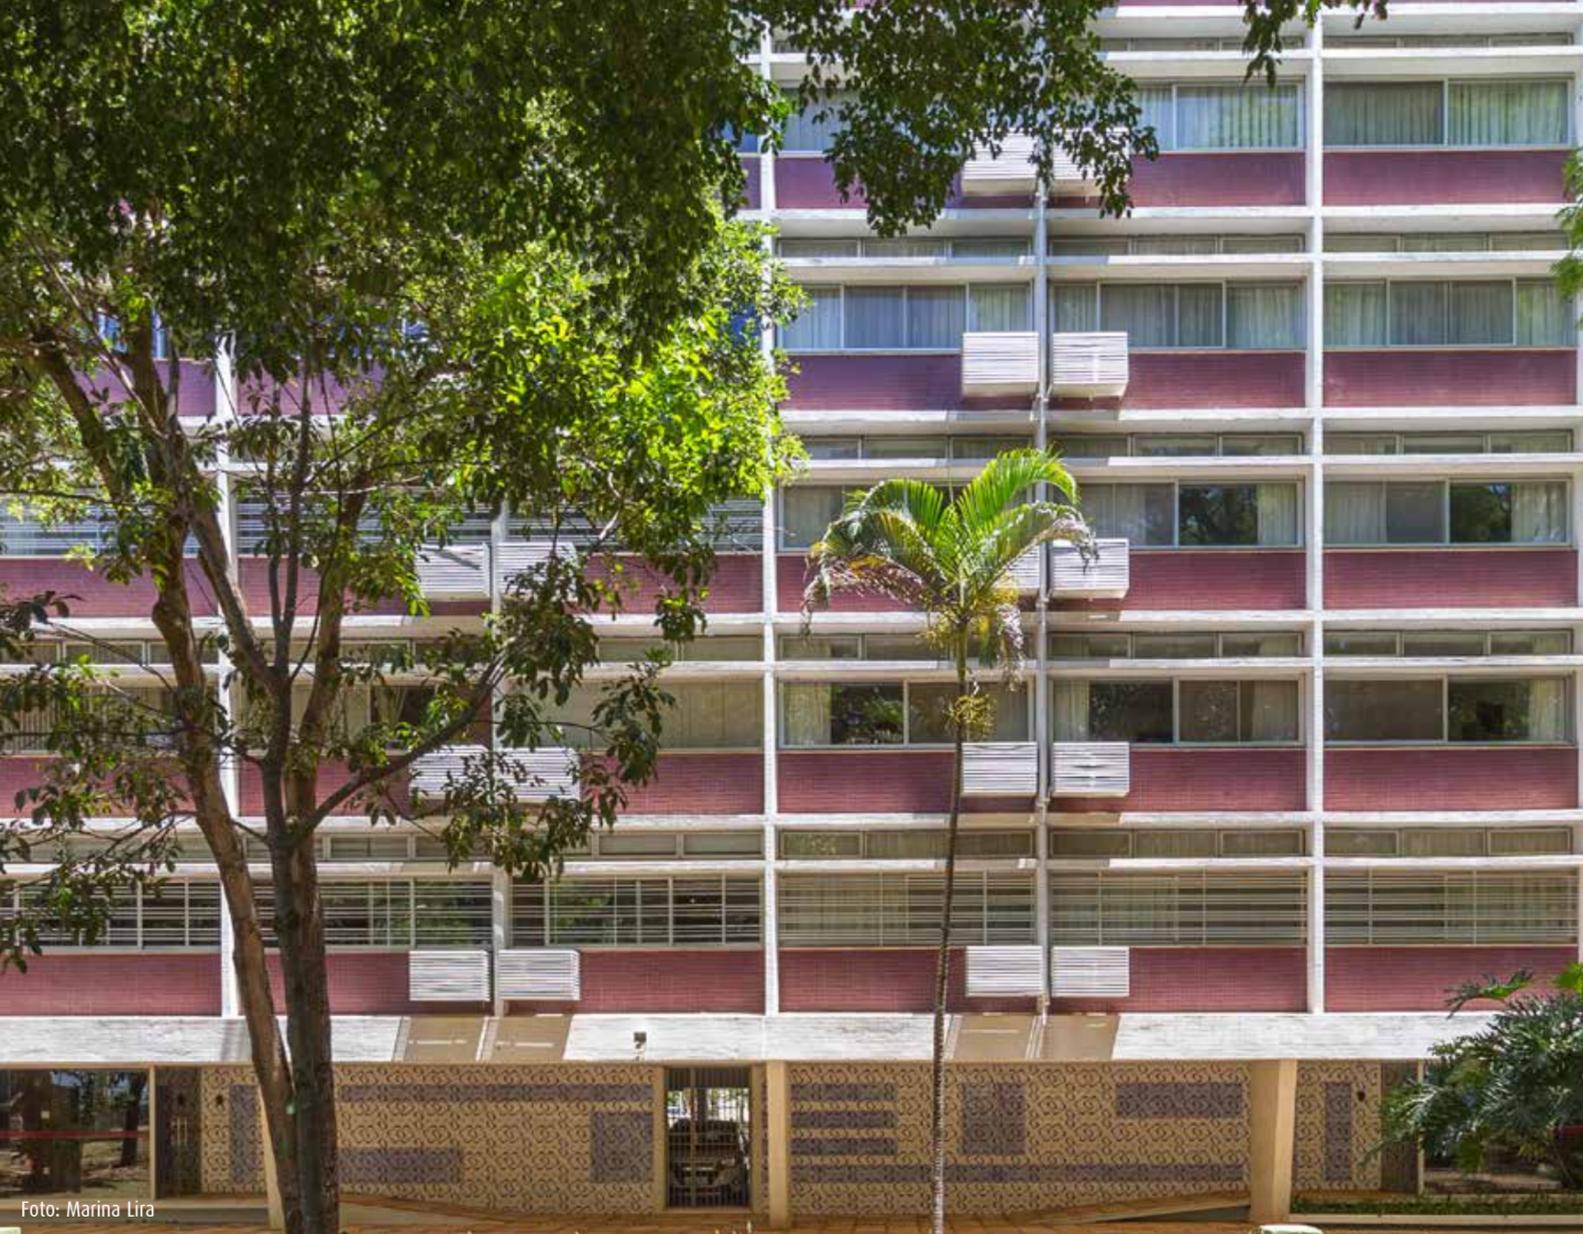
SQS 113 BLOCO F

- Construção de uma recepção no *pilotis*, afetando a caminhabilidade/permeabilidade do térreo;
- Portaria interna com projeto incompatível com a arquitetura original, inclusive no que compete ao revestimento.
