Selo **CAU/DF**
Arquitetura de Brasília

Anuário da edição 2020

Segunda Edição

Maio 2024

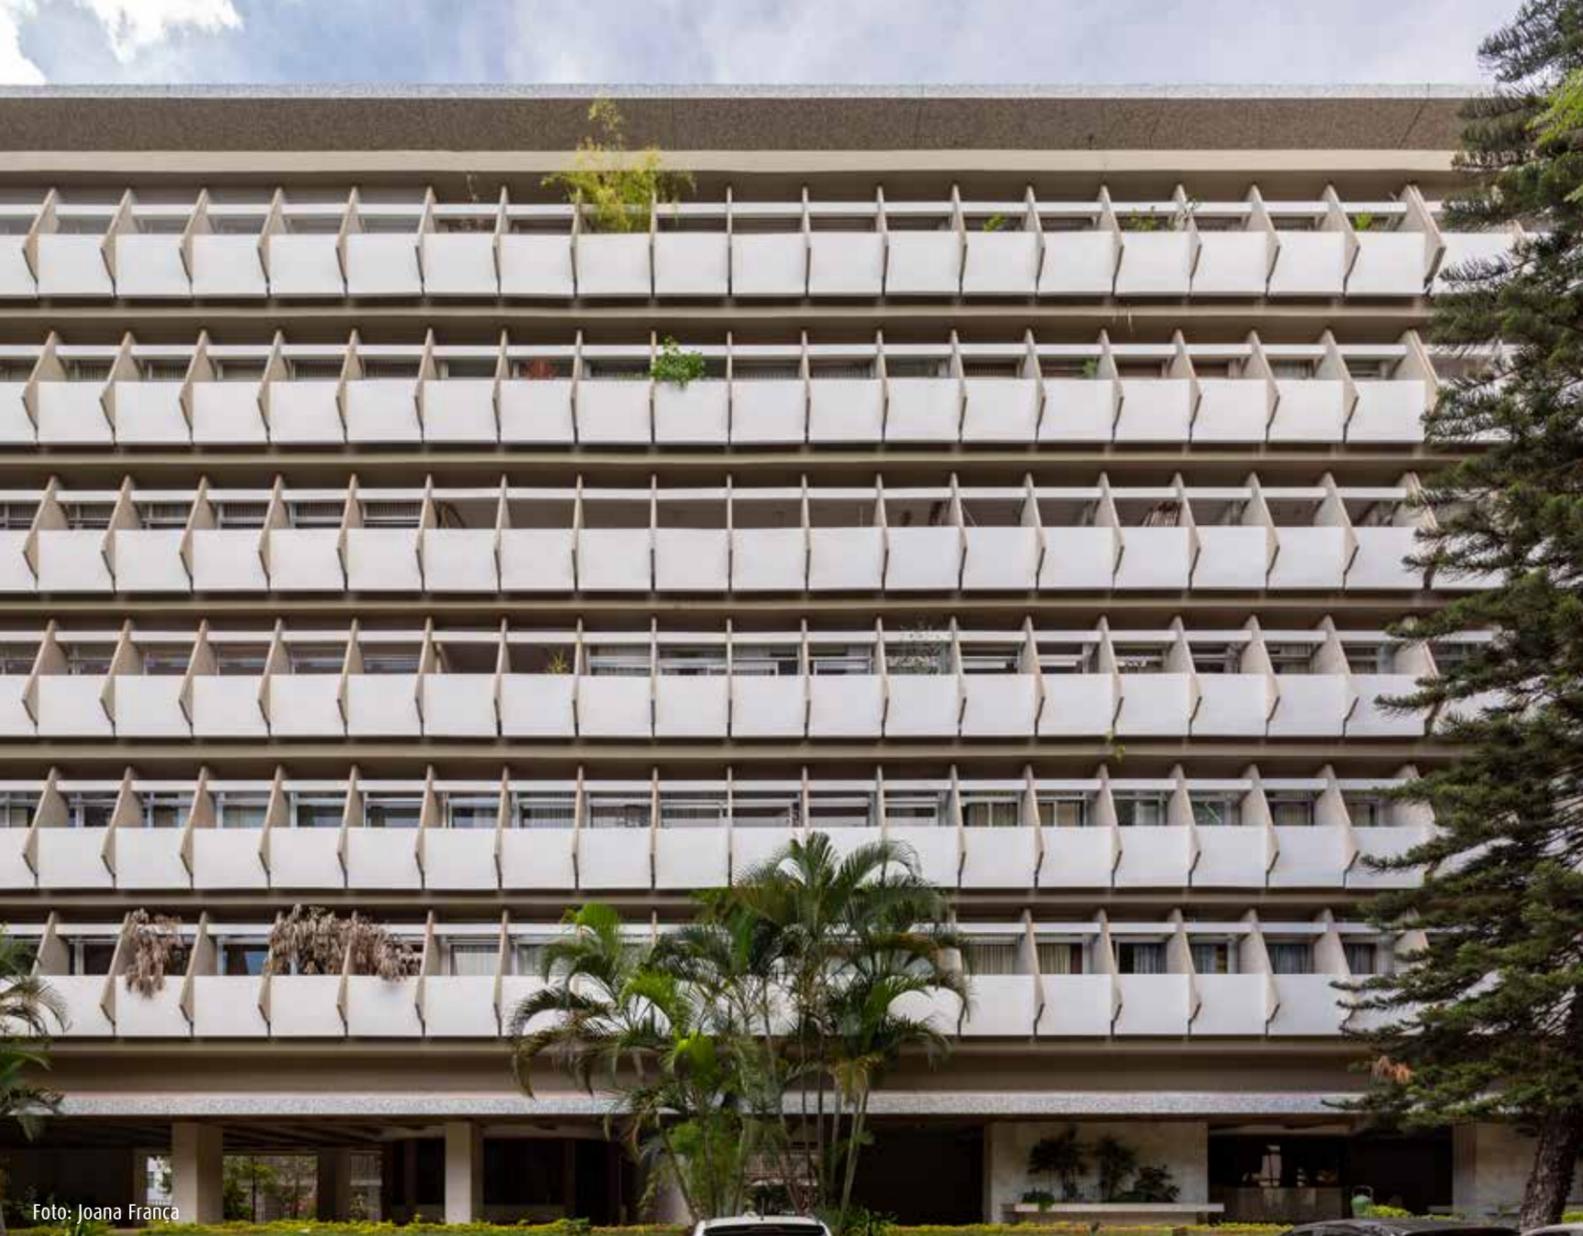
SQS 311 BLOCO F

- Desvirtuamento das linhas arquitetônicas originais pela reforma dos acessos às prumadas (portarias), inclusive no que diz respeito ao revestimento;
- Diferentes soluções de revestimento nos pilares e exterior das portarias, afetando a harmonia estética do edifício.

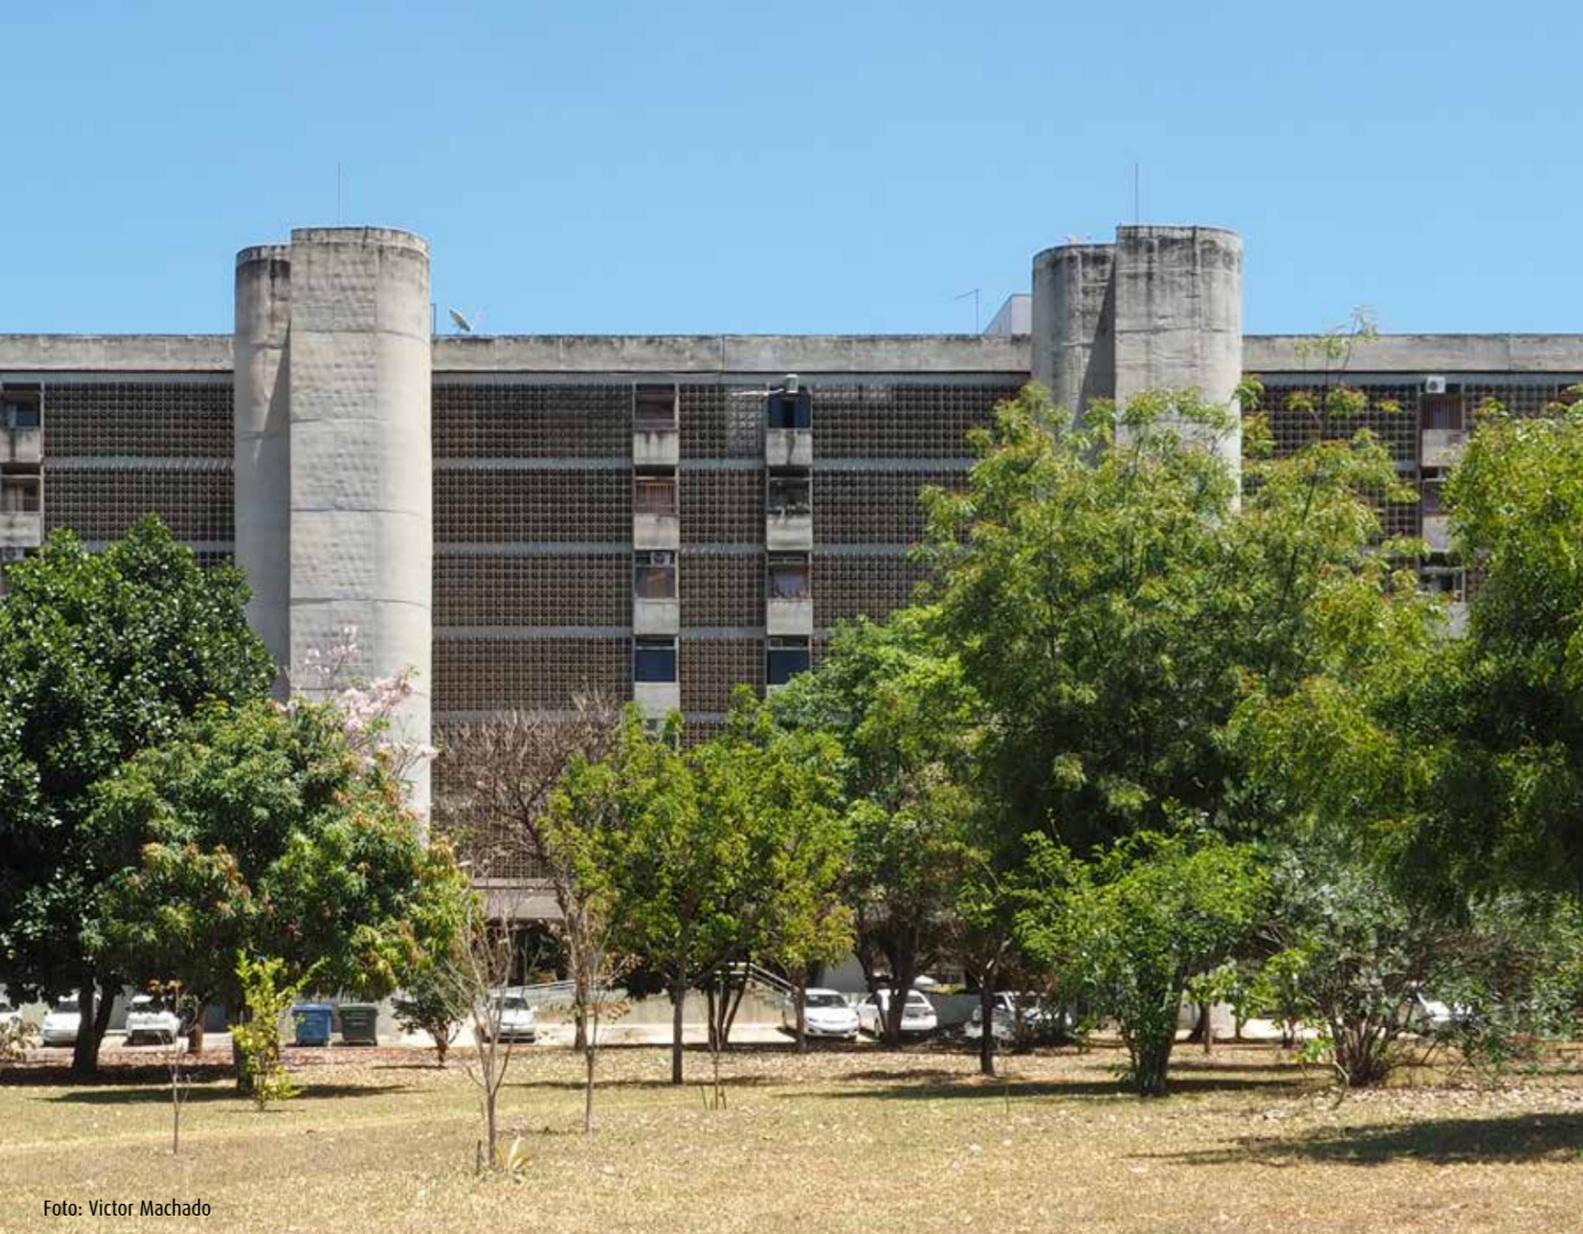
SQN 205 BLOCO I/J

- Ausência de rampa de acessibilidade na fachada norte.
