Selo **CAU/DF**
Arquitetura de Brasília

Anuário da edição 2021

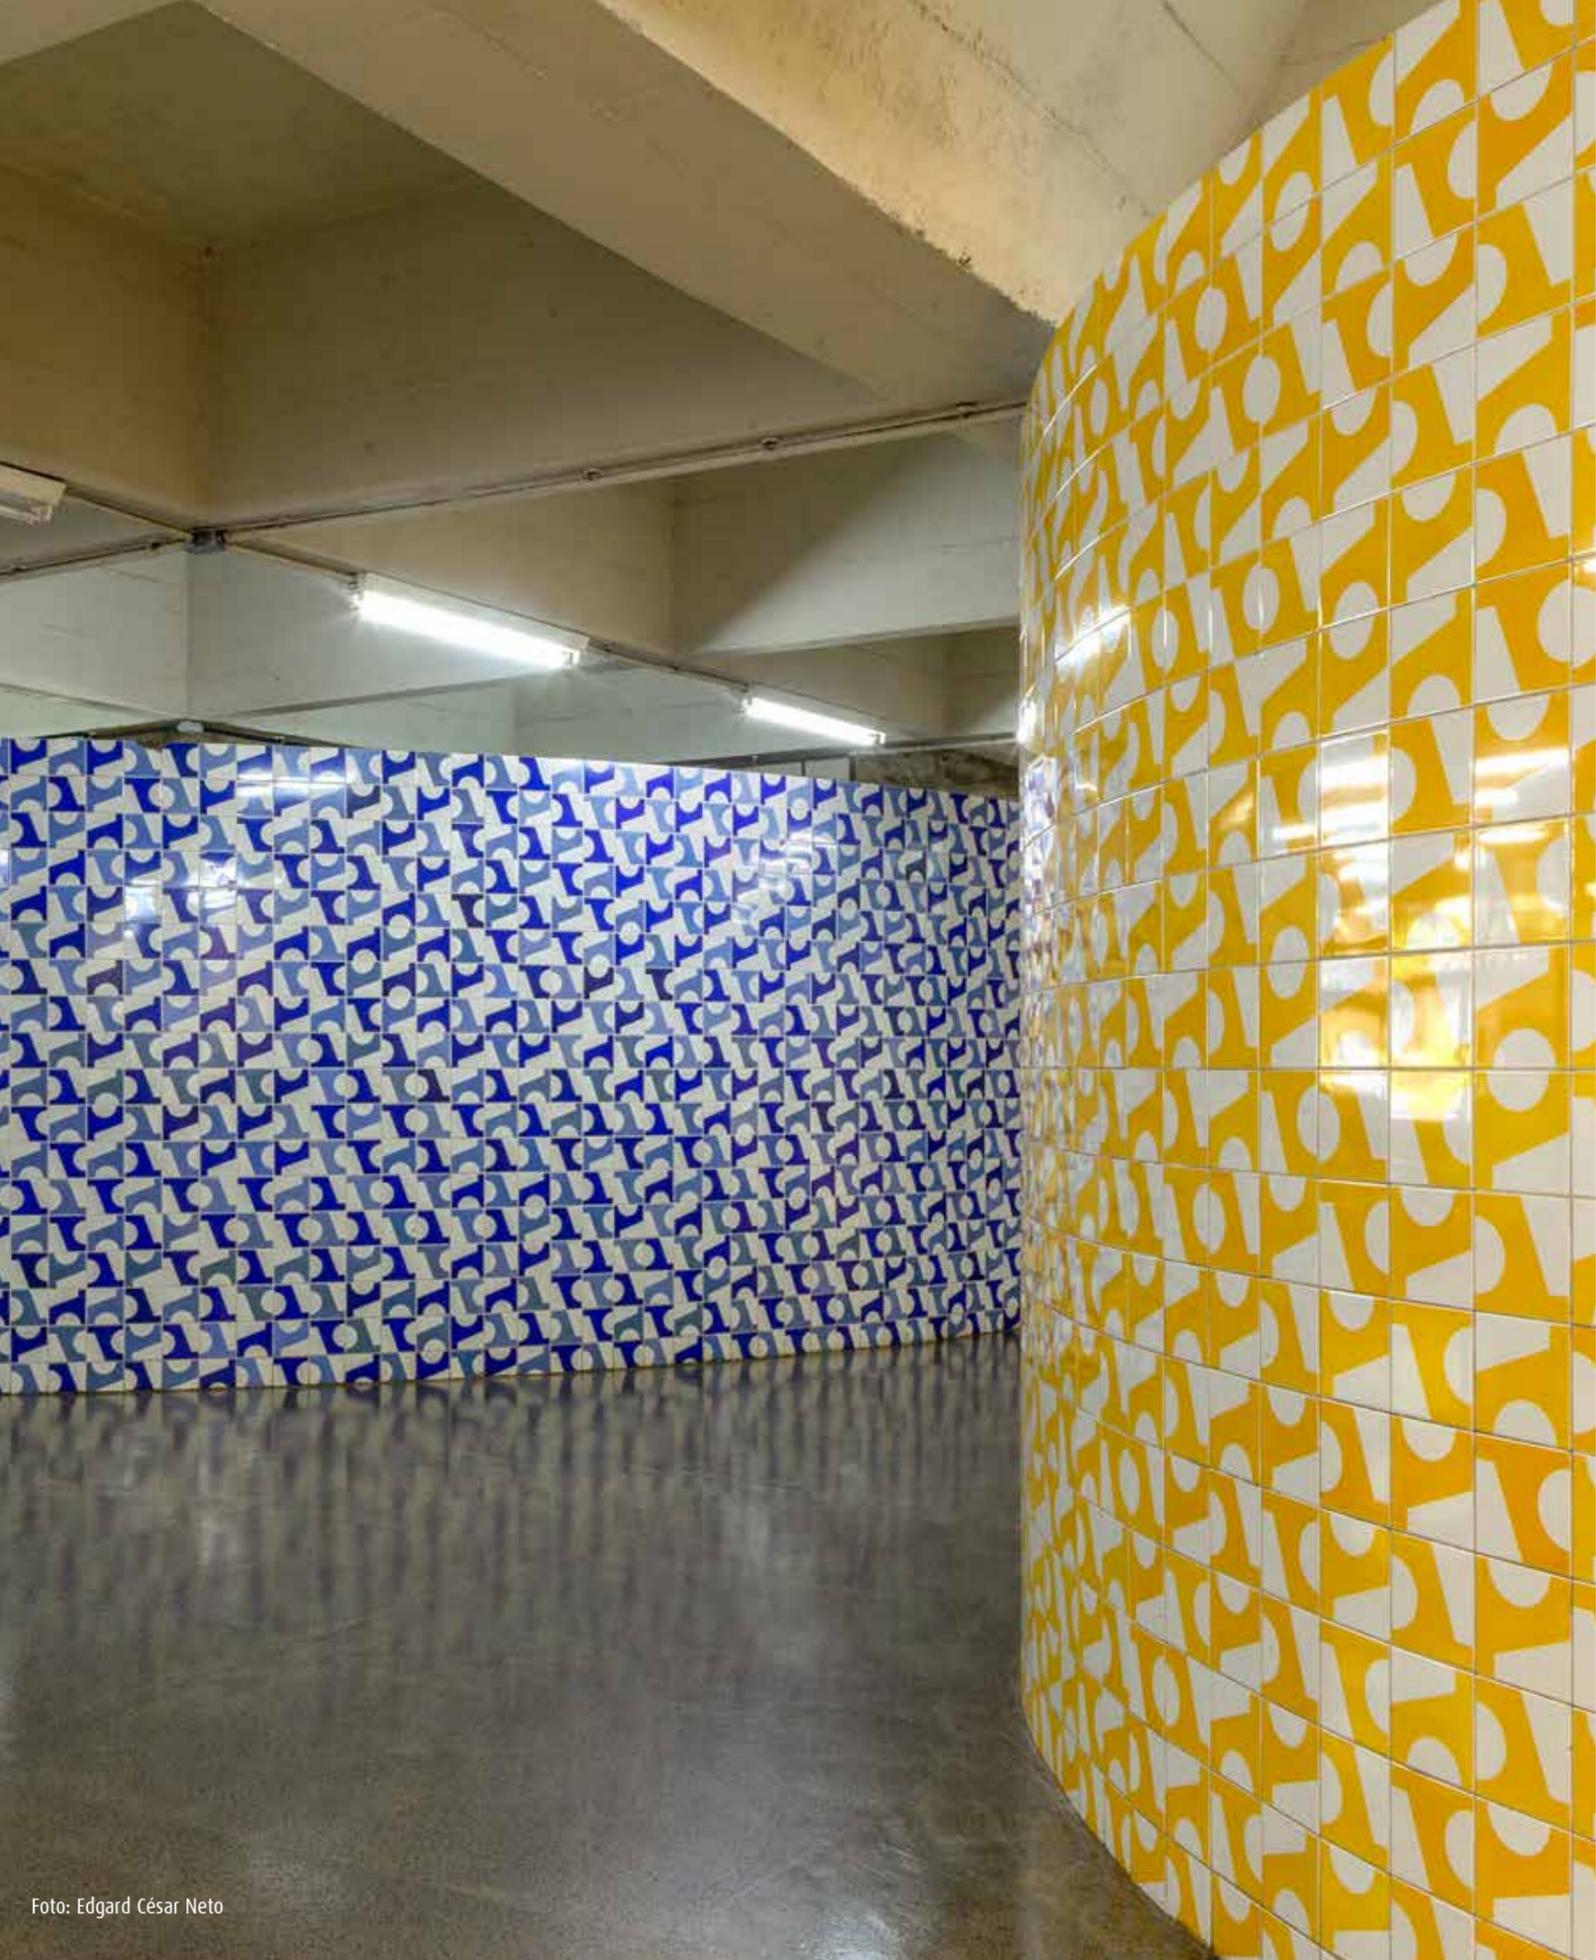
Acesso/Fachadas

Forma	●●●●●
Revestimento	●●●●●
Brises/Janelas/Esquadrias	●●●●●
Sinalização	●●●●○
Pintura	●●●●○
Manutenção	●●●●●
Grades	●●●●●
Toldos	●●●○○

- Pintura do concreto aparente de branco;
- Necessidade de manutenção ou substituição das coberturas translúcidas.

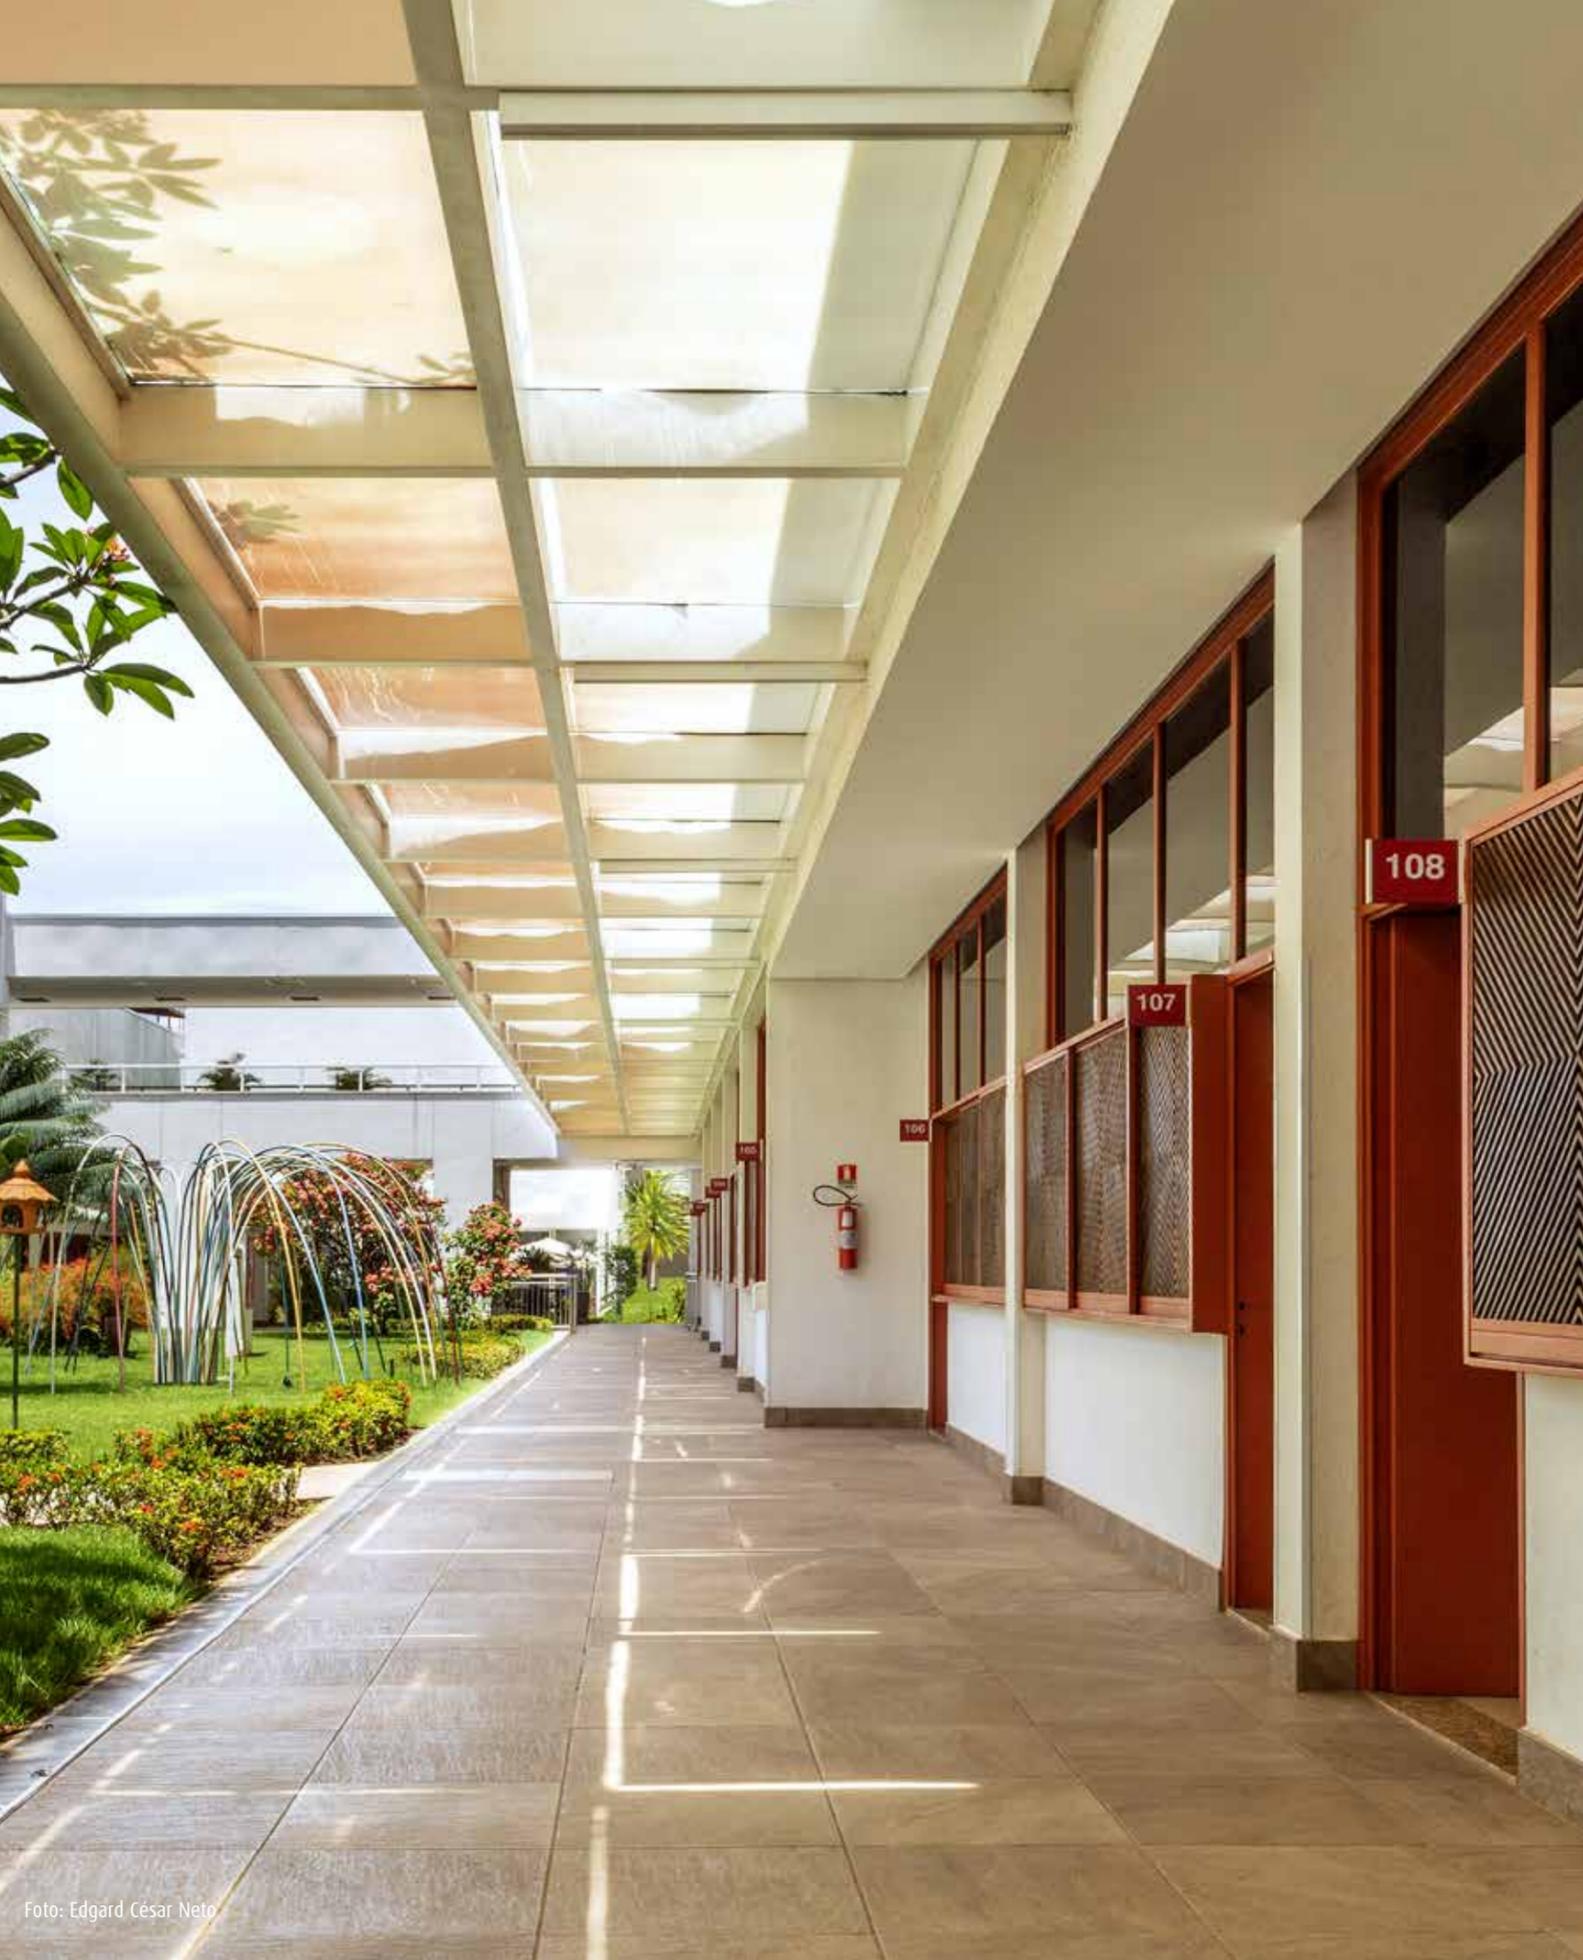
Acesso/Fachadas

Forma	● ● ● ● ●
Revestimento	● ● ● ● ●
Brises/Janelas/Esquadrias	● ● ● ● ●
Sinalização	● ● ● ● ●
Pintura	● ● ● ● ○
Manutenção	● ● ● ● ●
Grades	● ● ● ● ●
Toldos	● ● ● ● ●

- A nova cobertura interna não segue a modulação estrutural do projeto original;
- Uso de revestimentos dissonantes do projeto original, mesmo que de forma pontual.

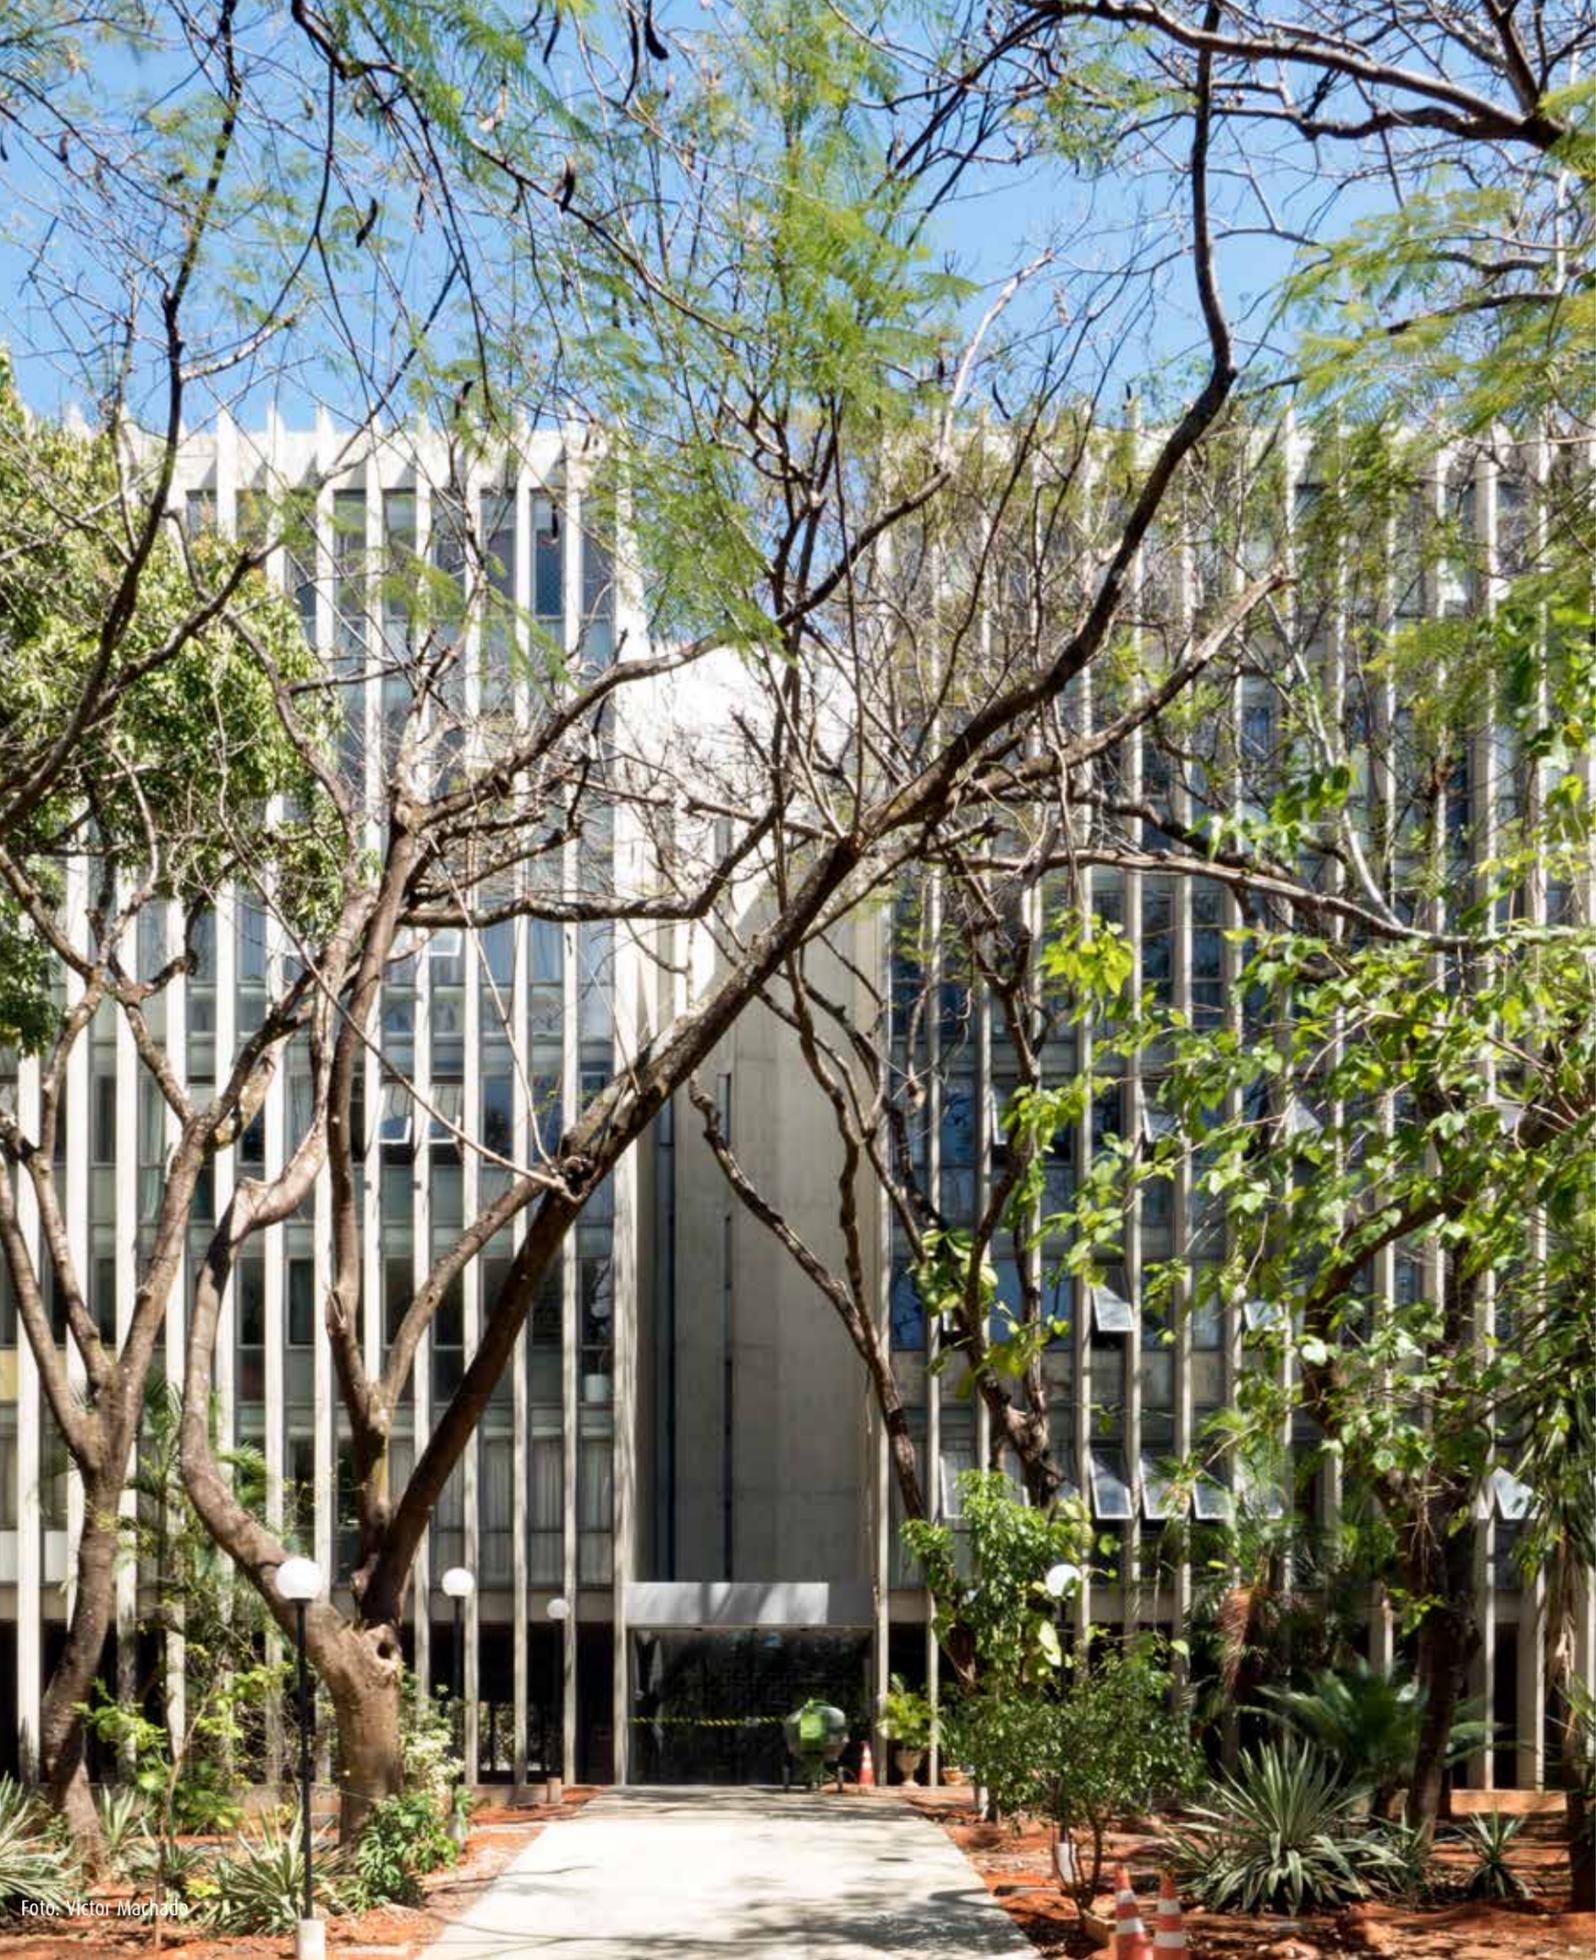
Fachadas

Reforma voltada para manutenção da guarita e impermeabilização do edifício.

Revestimento	● ● ● ● ●
Esquadrias e vidros	● ● ● ● ●
Varandas	
Cobogós	
Brises/Venezianas	● ● ● ● ●
Ar condicionado	● ● ● ● ●
Toldos	
Grades	
Fechamentos de Varandas	
Películas	
Cabeamento	● ● ● ● ●

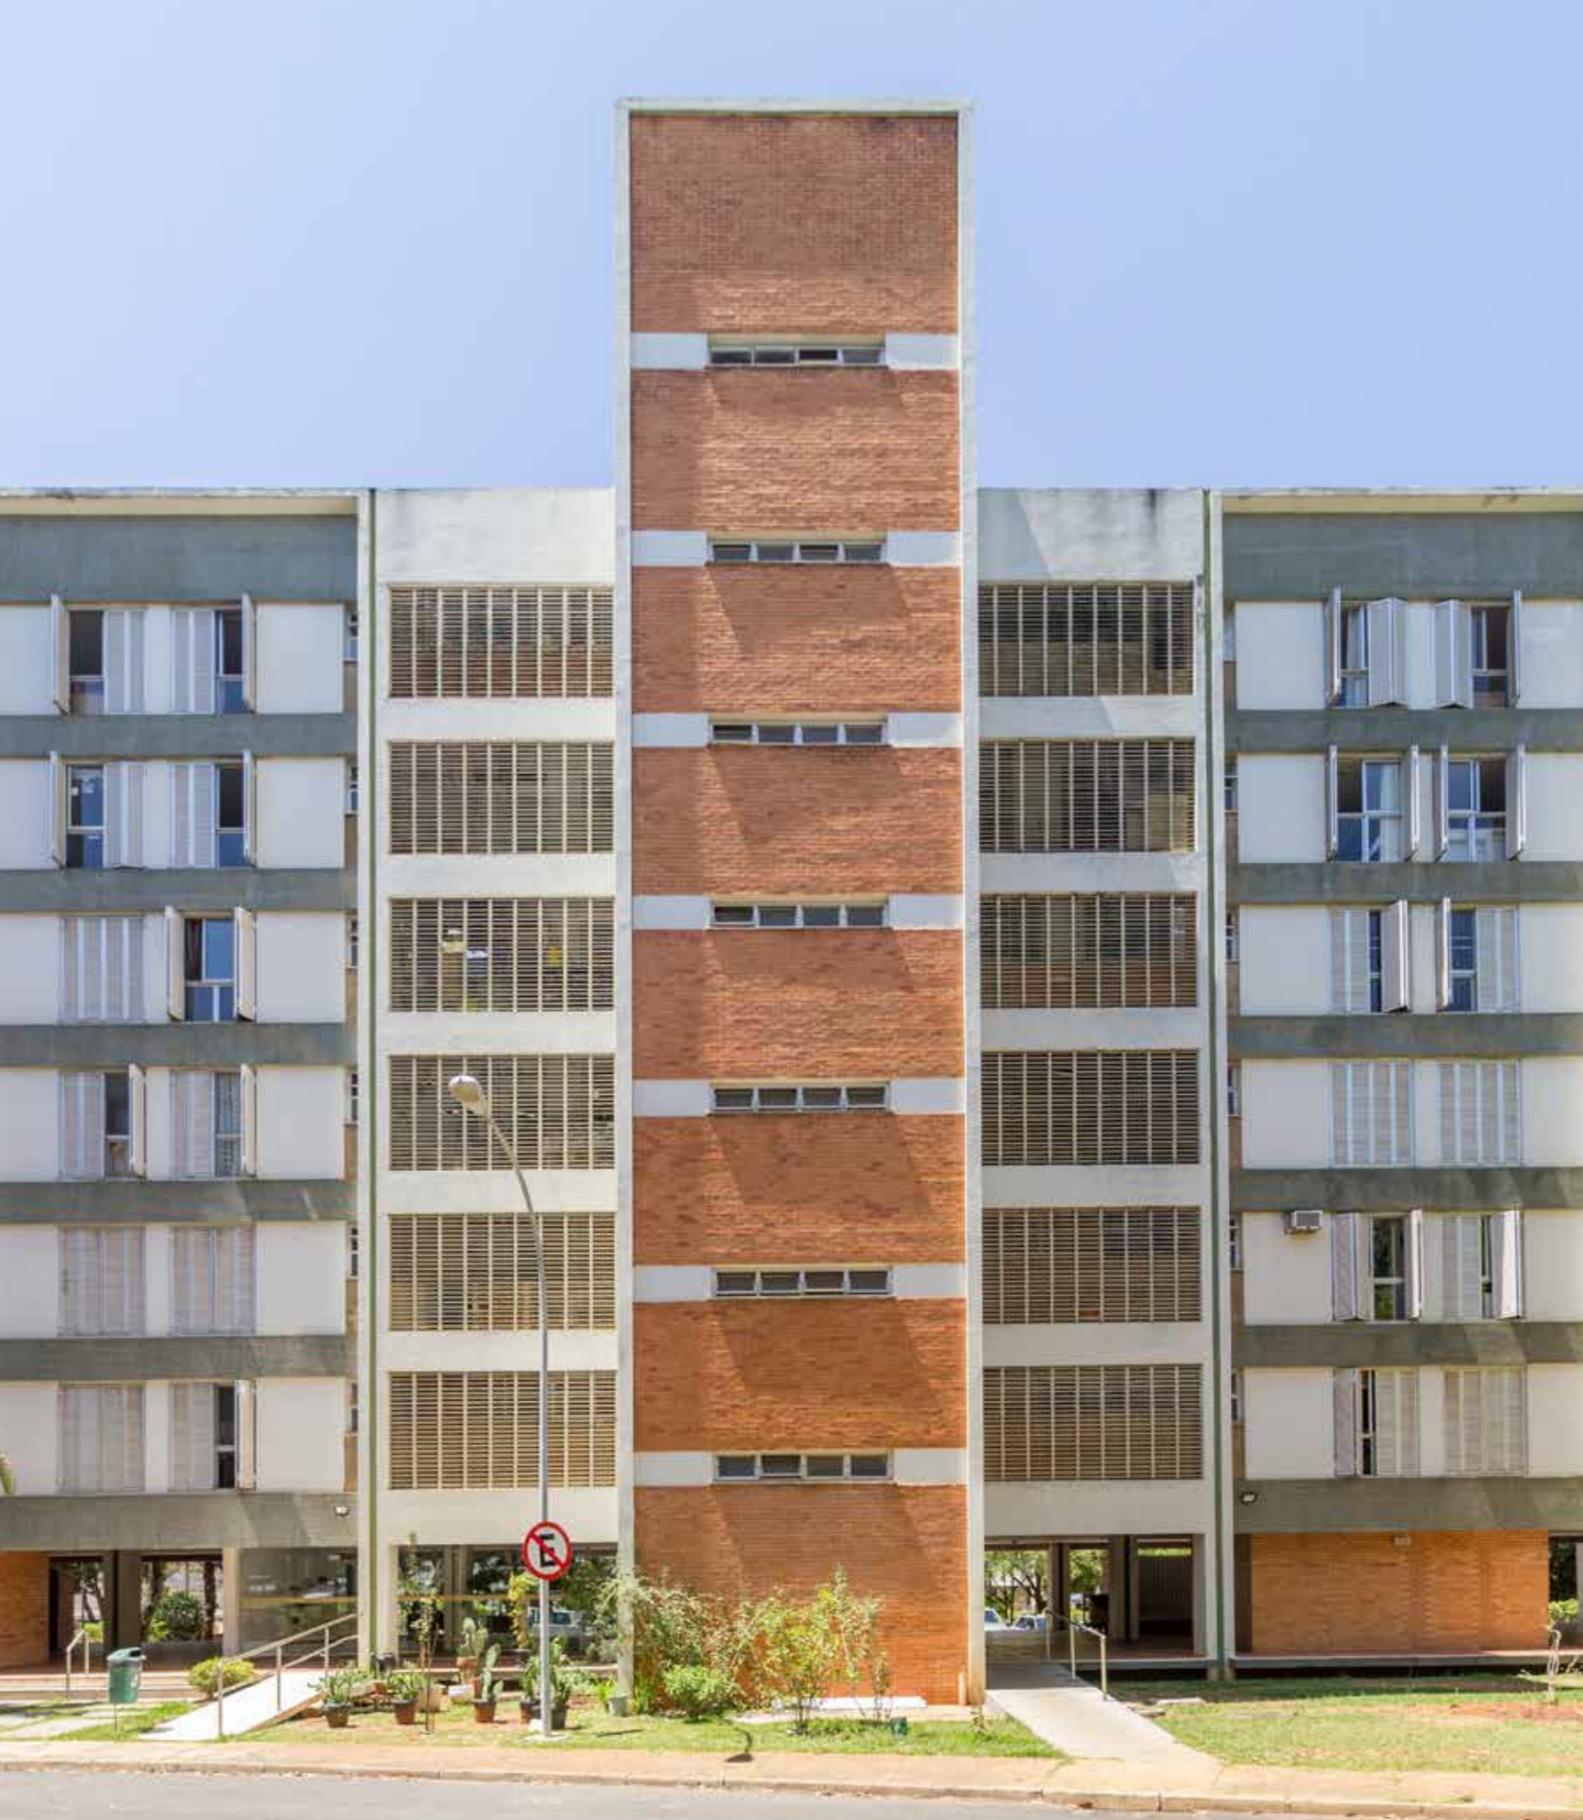
Fachadas

Revestimento	●●●○○
Esquadrias e vidros	●●●●●
Varandas	●●●●●
Cobogós	●●●●●
Brises/Venezianas	●●●●●
Ar condicionado	●●●●●
Toldos	●●●●●
Grades	●●●●●
Fechamentos de Varandas	●●●●●
Películas	●●●●●
Cabeamento	●●●●●

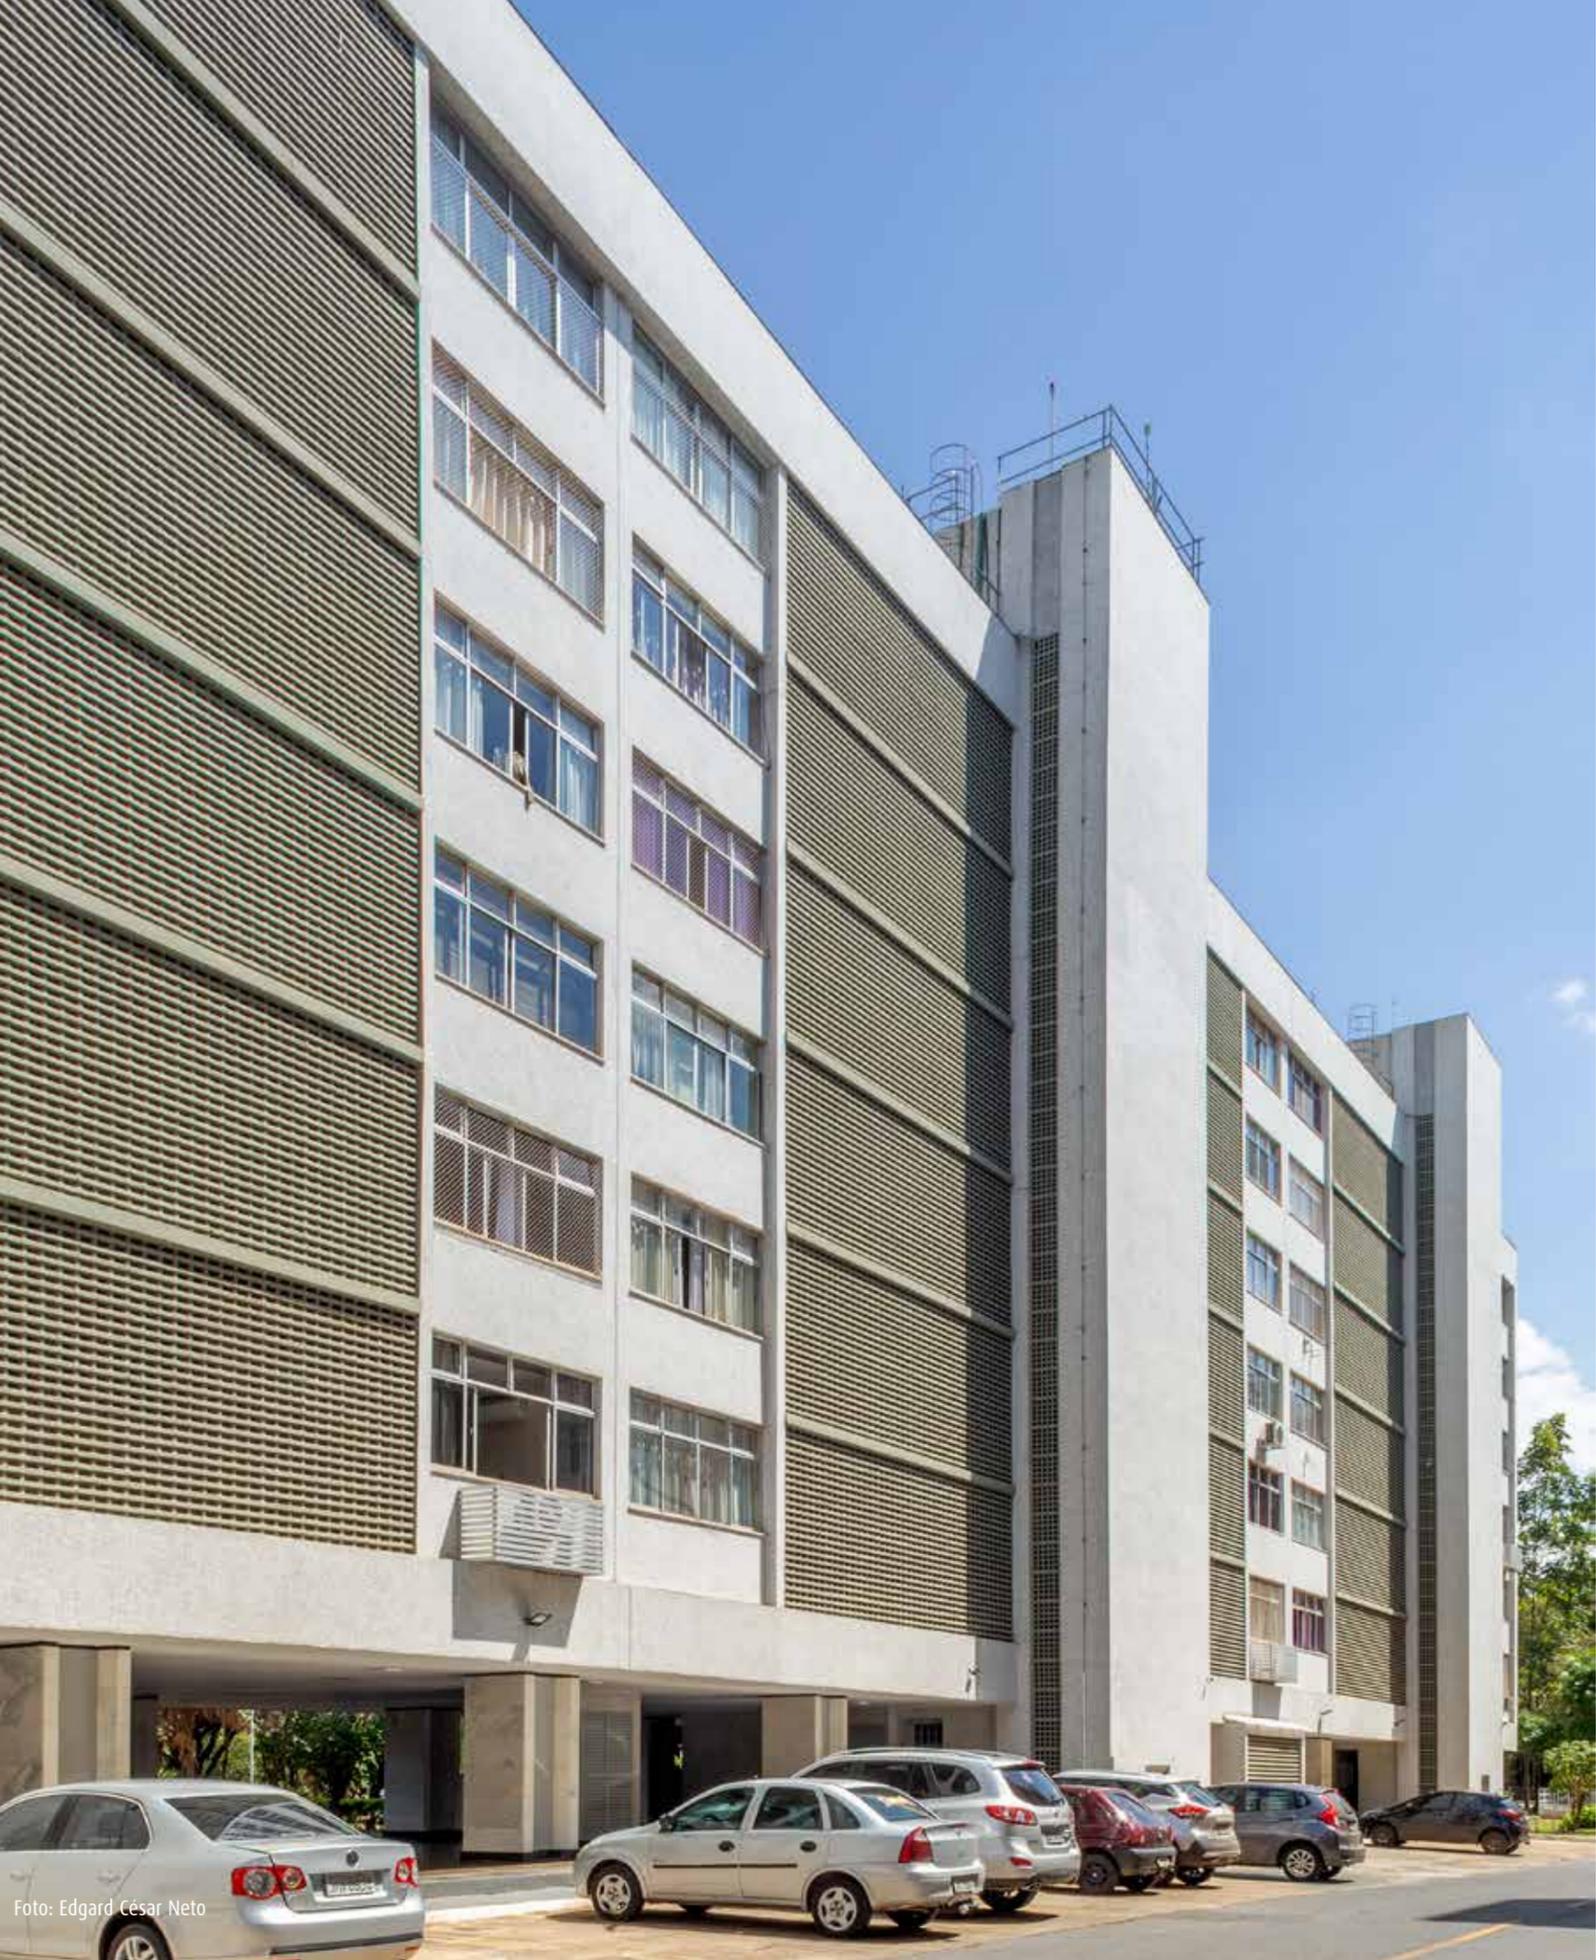
Fachadas

Foi feita uma reforma de revitalização em 2019, de autoria desconhecida.

Revestimento	●●●●○
Esquadrias e vidros	●●●○○
Varandas	●●●●●
Cobogós	●●●●●
Brises/Venezianas	●●●●●
Ar condicionado	●●●○○
Toldos	●●●○○
Grades	●●●●●
Fechamentos de Varandas	●●●●●
Películas	●●●●●
Cabeamento	●●●●○
